# MCM Vaka Analizleri

2013

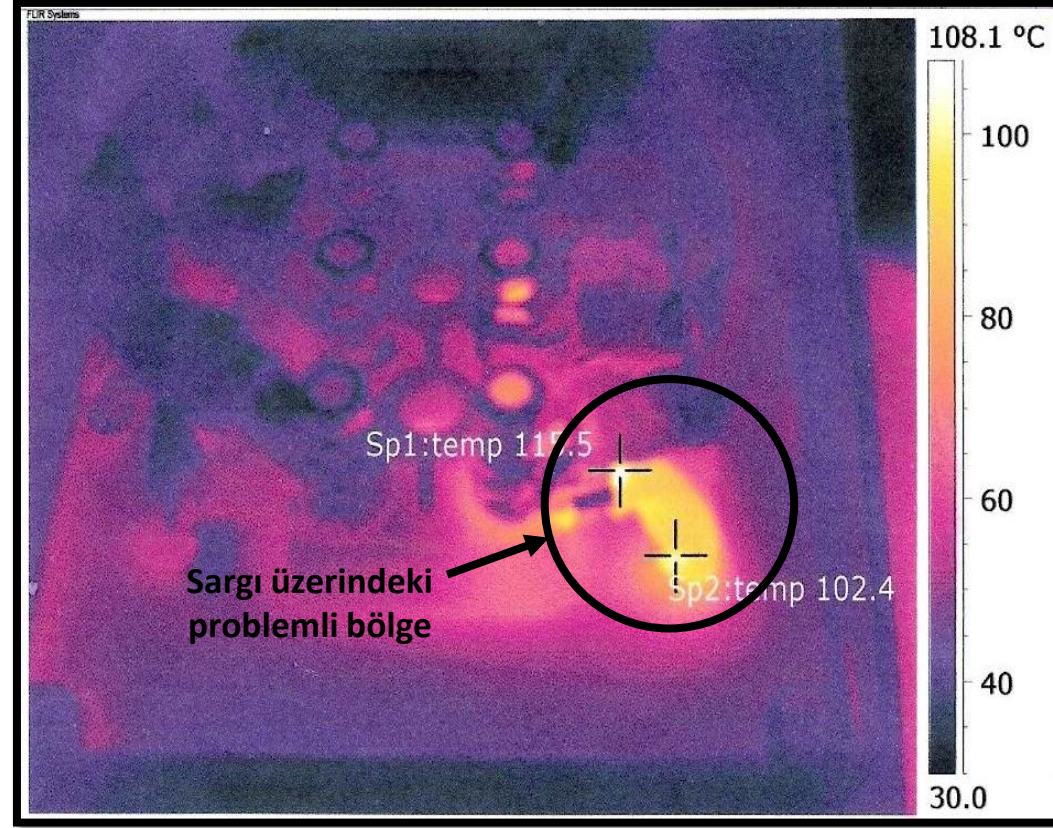
MCM alarm vererek  
gelişen bir elektrik arızası  
olduğunu bildirdi. Termal  
kamera sonuçları da  
MCM 'i doğruladı.  
Pompa motoru  
değiştirildi

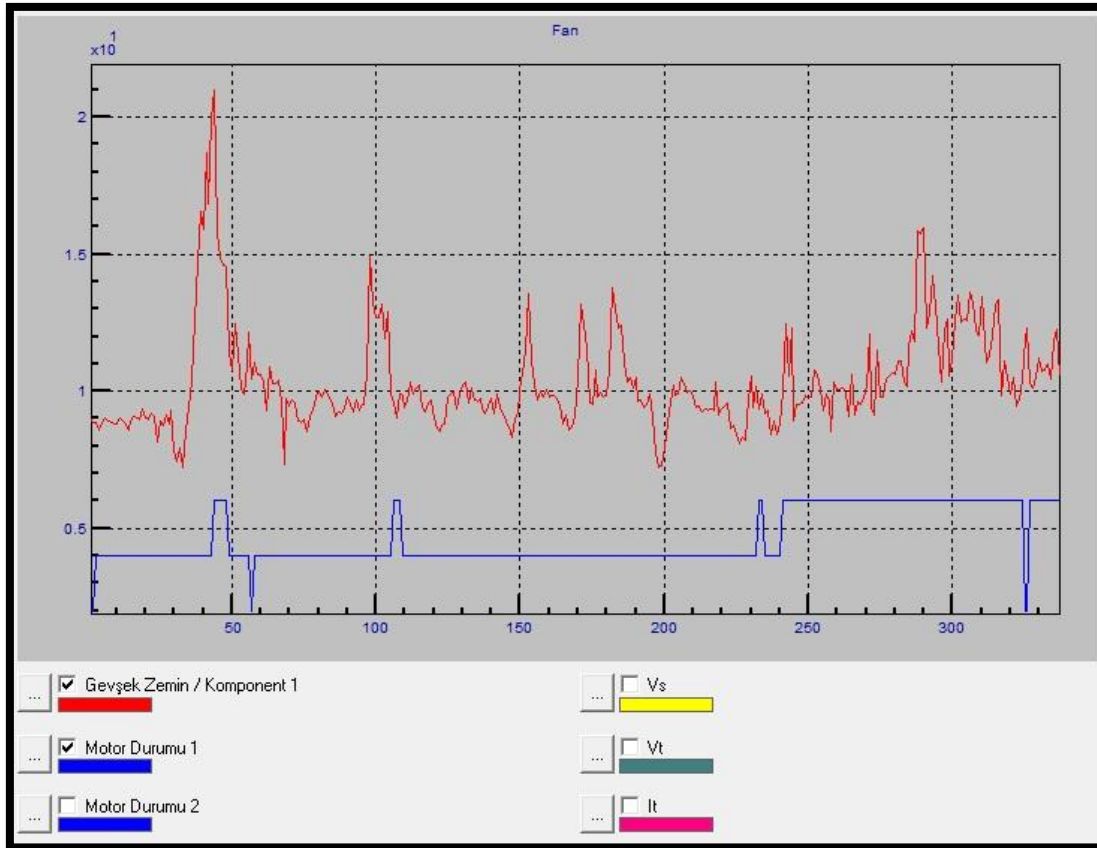
Zemin  
gevşekliği  
problemi  
izlenmeye  
devam edildi

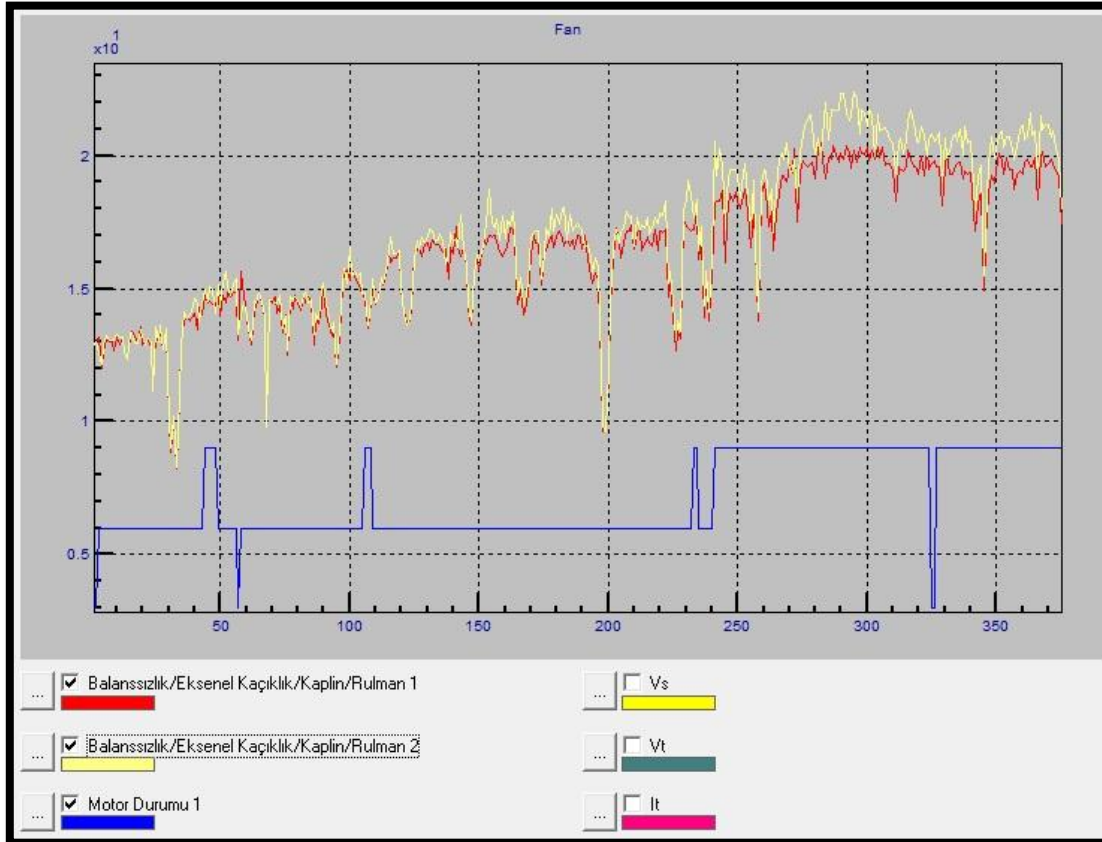
Balanssızlık ve  
eksenel  
kaçıklık  
problemi  
izlenmeye  
devam edildi

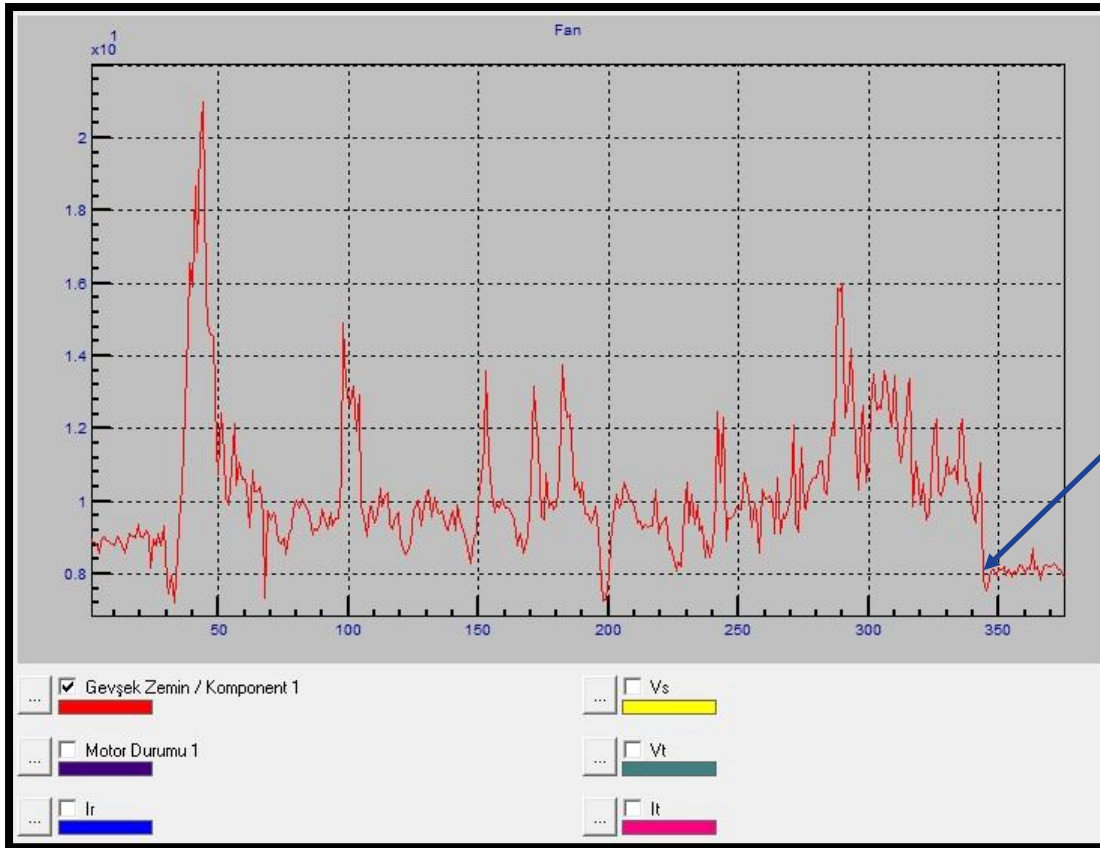
Zemin  
gevşekliği  
problemi  
giderildi

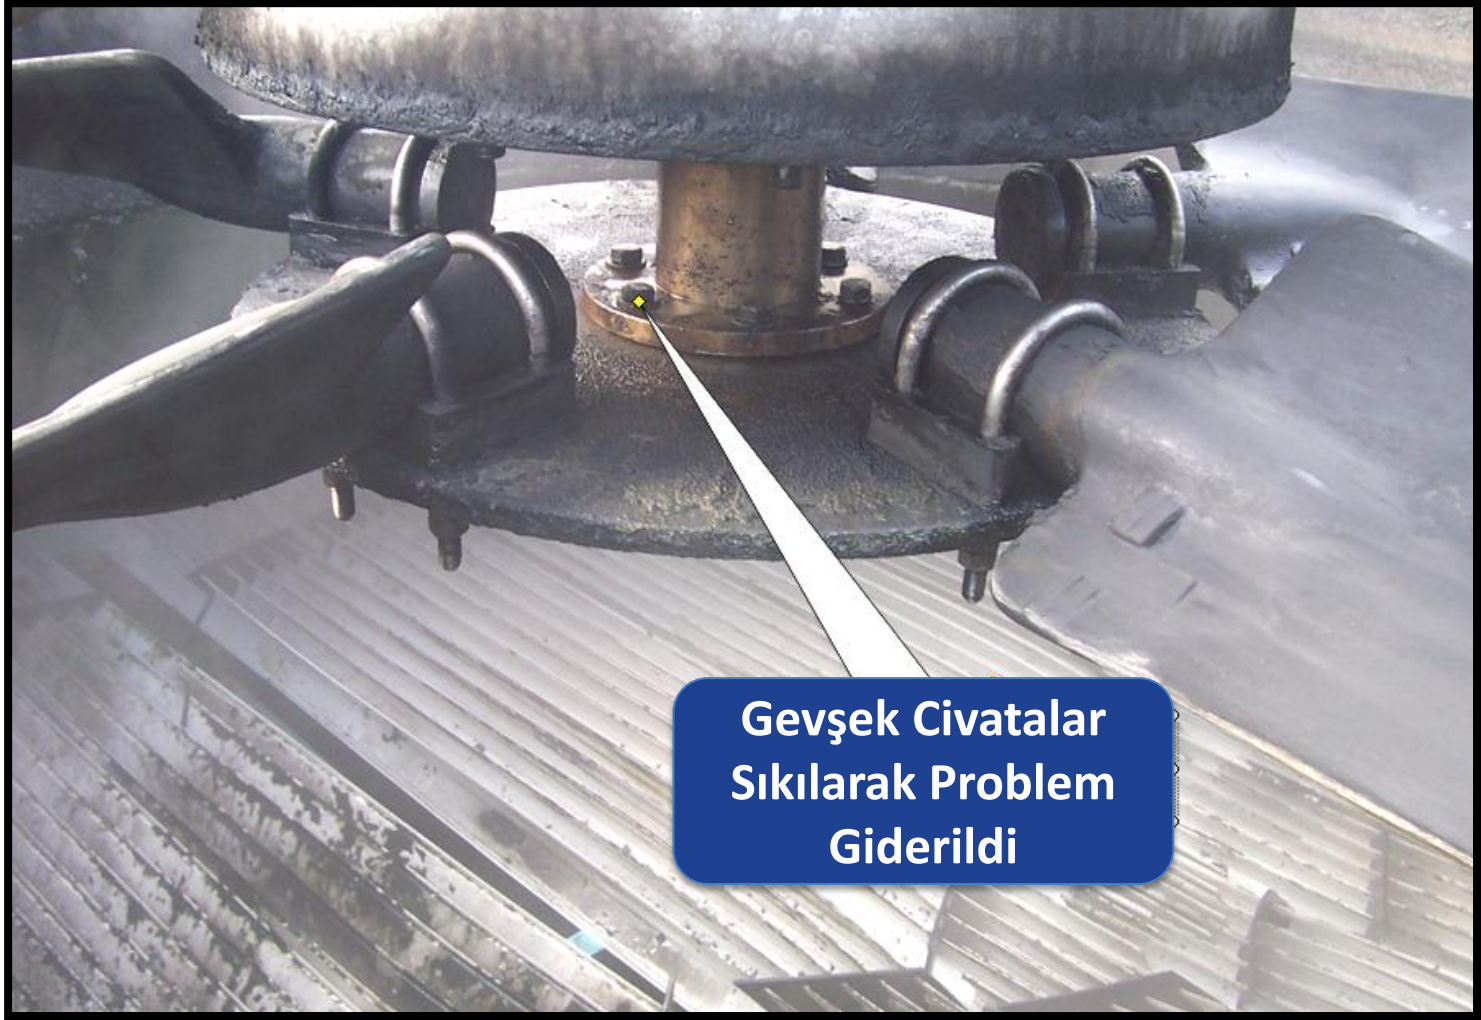
**Gevşek Civatalar  
Sıkılarak Problem  
Giderildi**

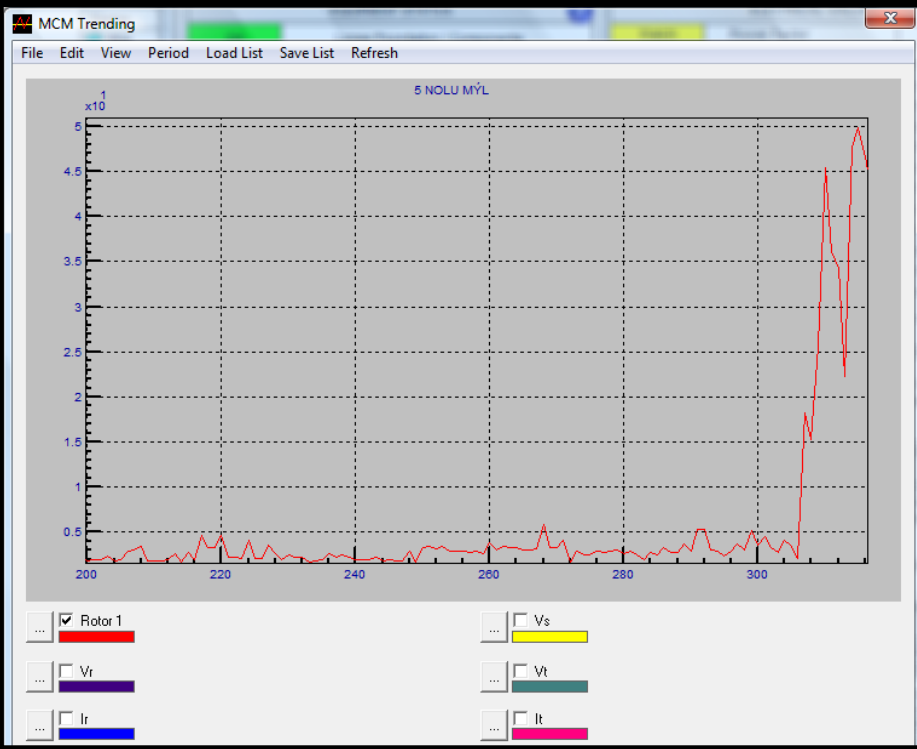
Rotor arızasının gelişimi açıkça görülmektedir.

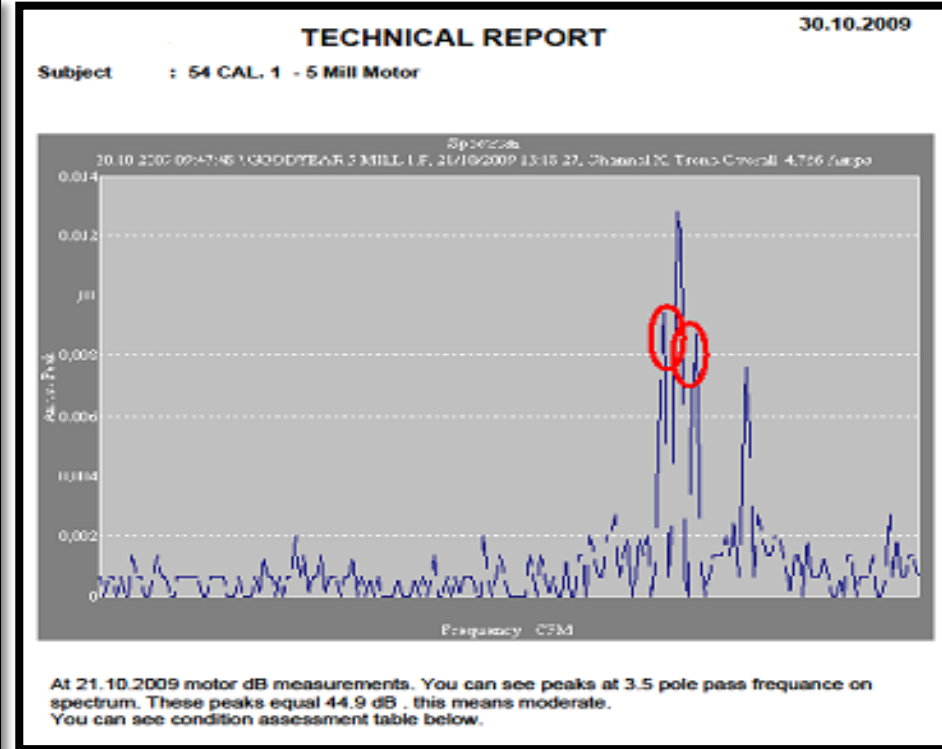
Vibrasyon ölçümleri de MCM 'i doğrulayarak rotor çubuğunda kırık olduğunu tespit etmiştir.

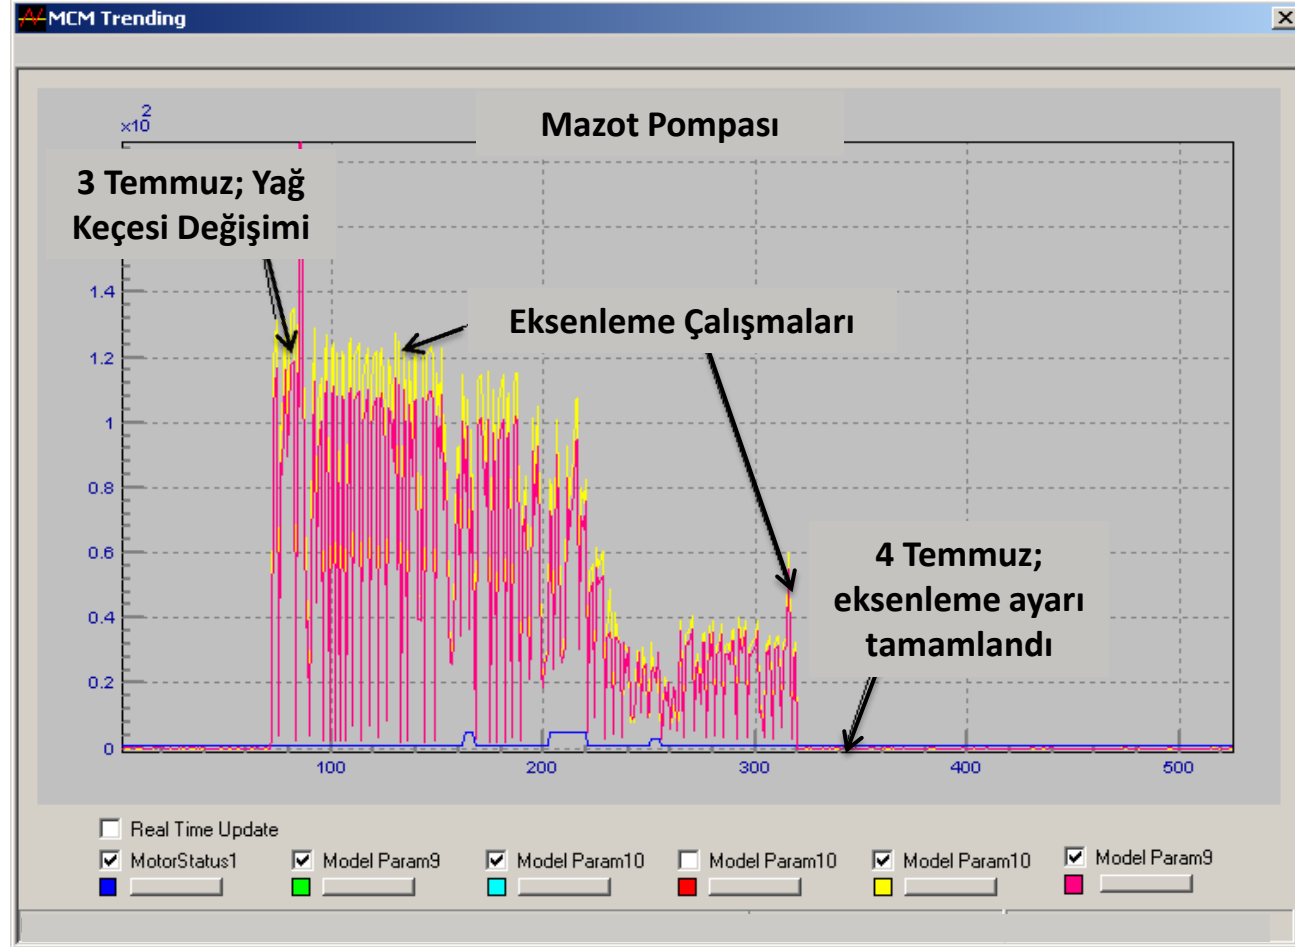
MCM aynı zamanda bakım çalışmaları için çok kullanışlı bir kalite güvencesi sistemidir. Bu vakada olduğu gibi bakım çalışması ile eksenlemenin ne kadar doğru yapıldığı görülmüştür.

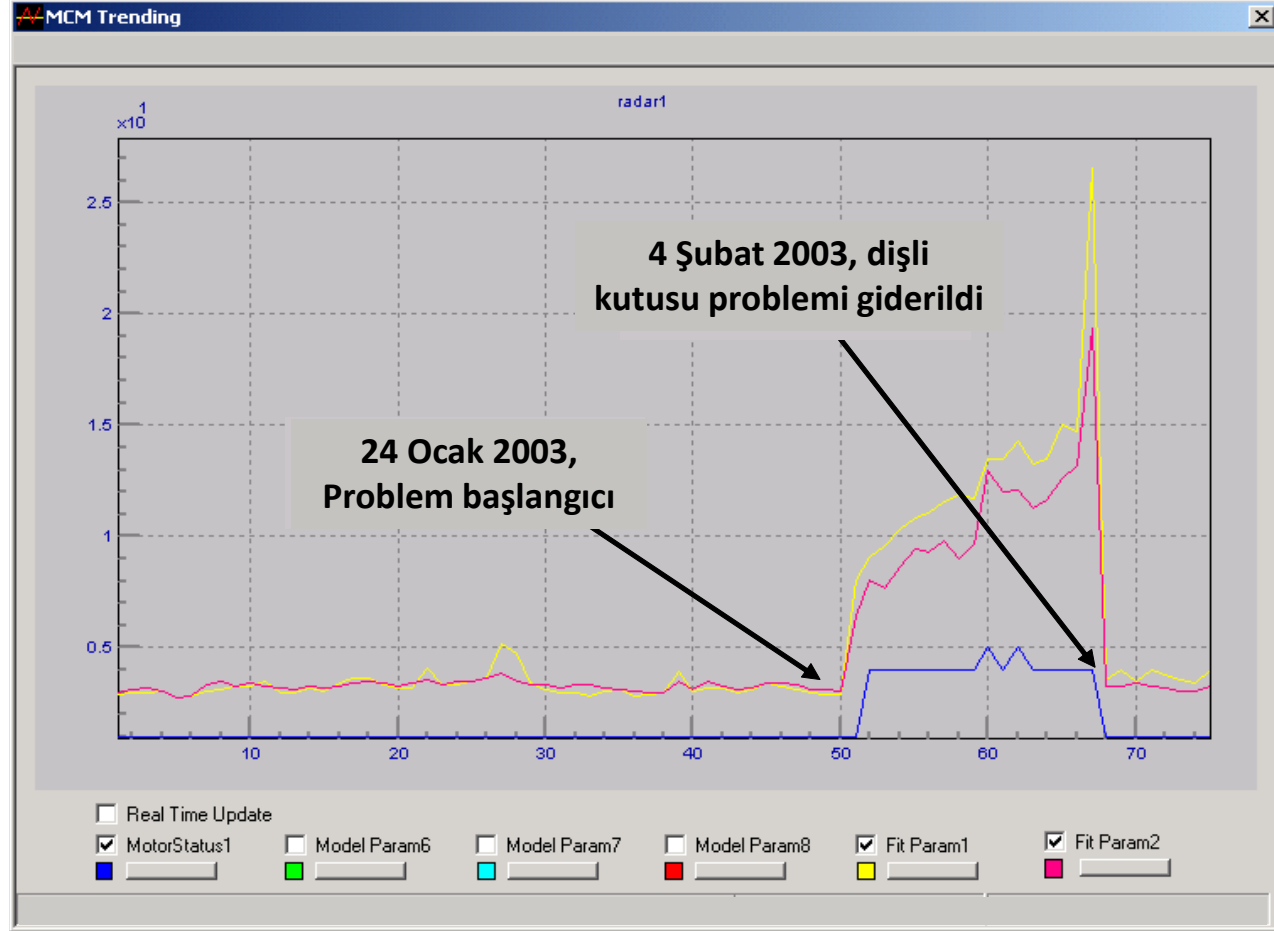
MCM ile dişli kutusu problemi önceden tespit edilerek radarın kesintisiz operasyonu sağlanmış olundu.

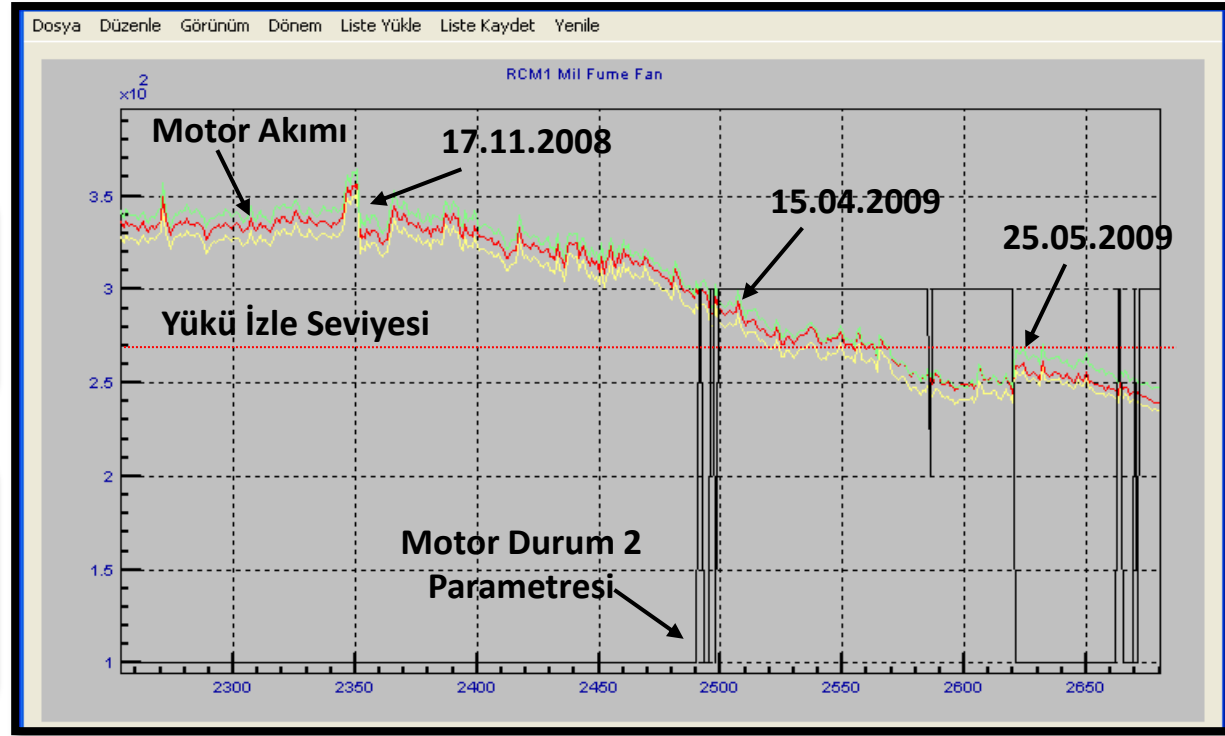
MCM 15 Nisan 2009 tarihinde “Yükü İzle” alarmı vererek kullanıcıyı uyarmıştır.

Motor akımı incelendiğinde 17 Kasım 2008 tarihinden itibaren kademeli olarak azaldığı görülmektedir. Bu filtrenin tıkanmaya başladığını gösterir ve akım 15 Nisan 2009 tarihinde eşik seviyesine geldiği için MCM “Yükü İzle” alarmı vermiştir.

Akımdaki bu düşüş, fanın istenen hava hacmine sahip olamamasına ve dolayısı ile fabrika içerisindeki havalandırmanın arzu edilenden düşük seviyede olmasına yol açar.

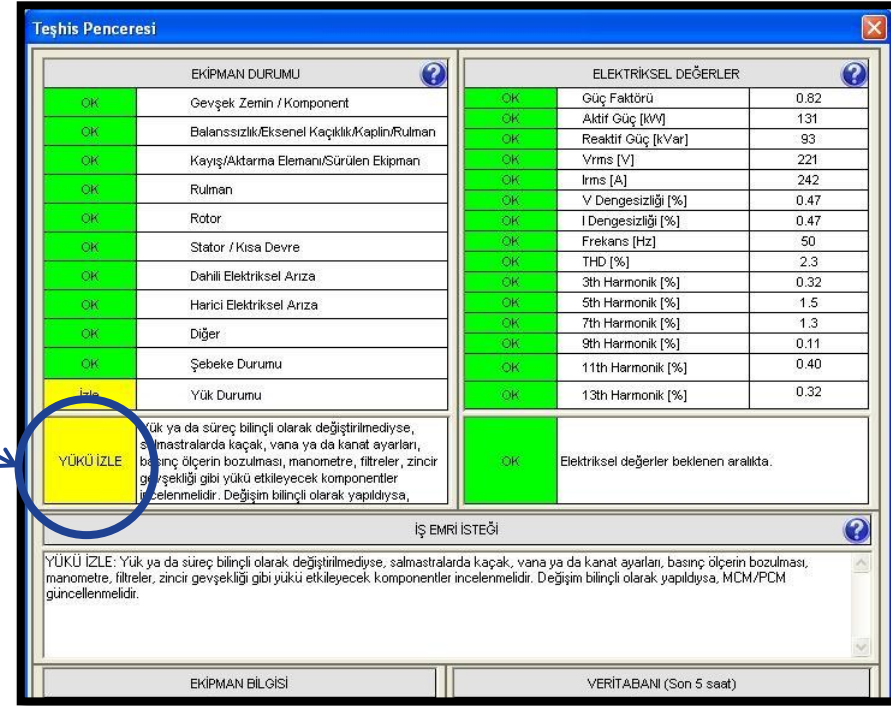
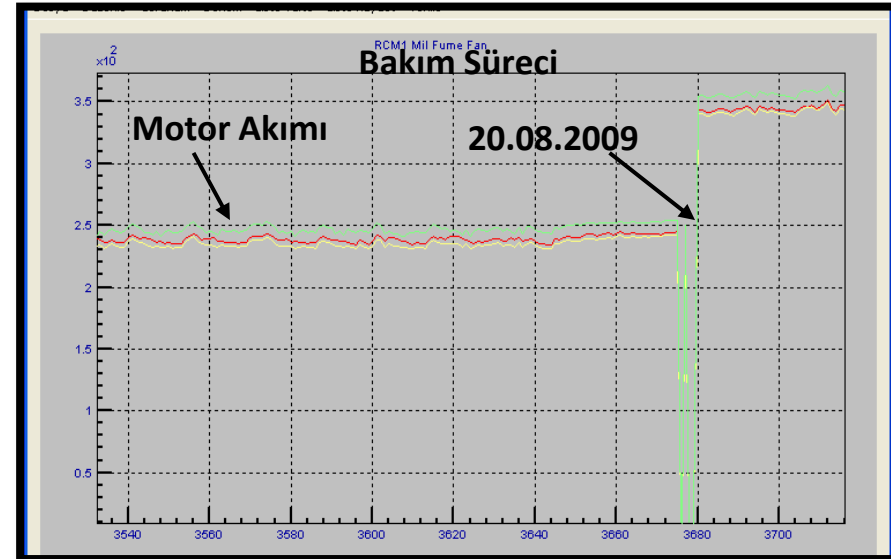
Bakım ekibi 25 Mayıs 2009 tarihinde basınçlı hava ile filtre temizleme çalışması yapmış, fakat tam olarak başarılı olamamıştır. MCM, motorun bir aylık operasyonunun ardından tekrar “Yükü İzle” alarmı vermiştir.

Ekip 20 Ağustos 2009 tarihinde filtreyi bir yenisi ile değiştirmiştir. Bunun ardından MCM alarm vermeyi kesmiş ve motor akımı nominal değerine dönmüştür.

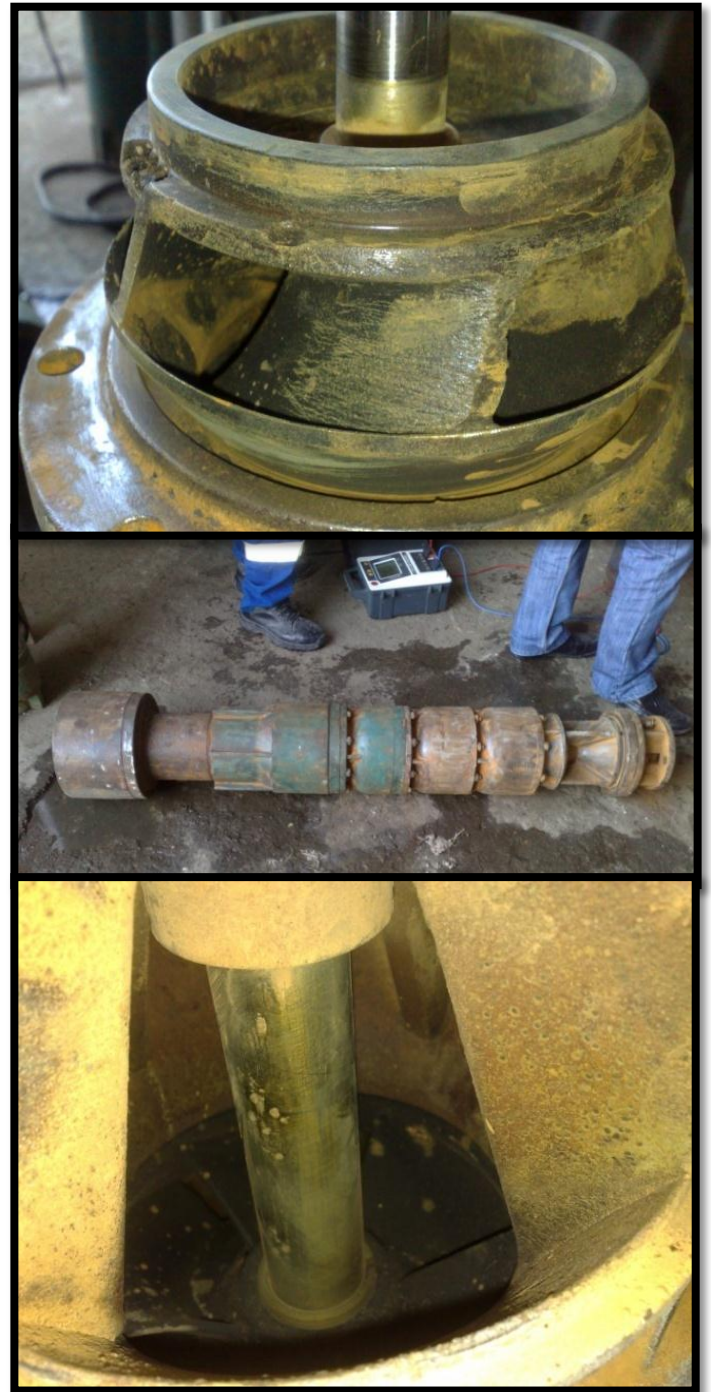
Bakım ekibi pompada kavitasyon olup olmadığını görmek için ekipmanı sökerek incelemelerini yapmıştır. Fotoğraflardan da görüldüğü üzere kavitasyonun yarattığı zarar küçük çukurlar olarak pompa pervanesi üzerinde görülmektedir.

MCM tespiti bu şekilde doğrulanmış oldu ve bakım sonrasında MCM alarmları kayboldu.

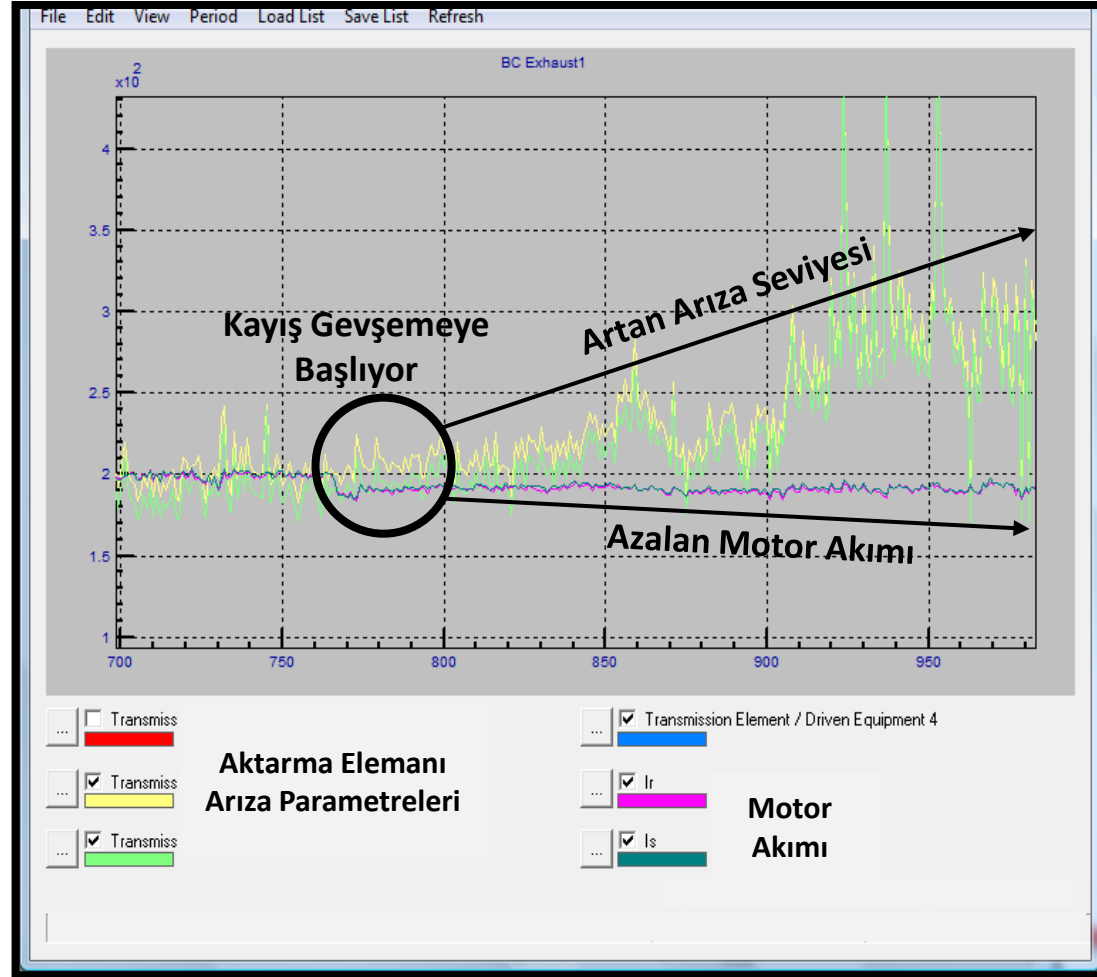
Bakım ekibi kayış gevşekliğini tespit ediyorlar.

Kayış gevşekliği sebebi ile kayma oluşabileceğinden motor tüm gücünü fana veremez. Bu da çok ciddi enerji kayıplarına yol açar.

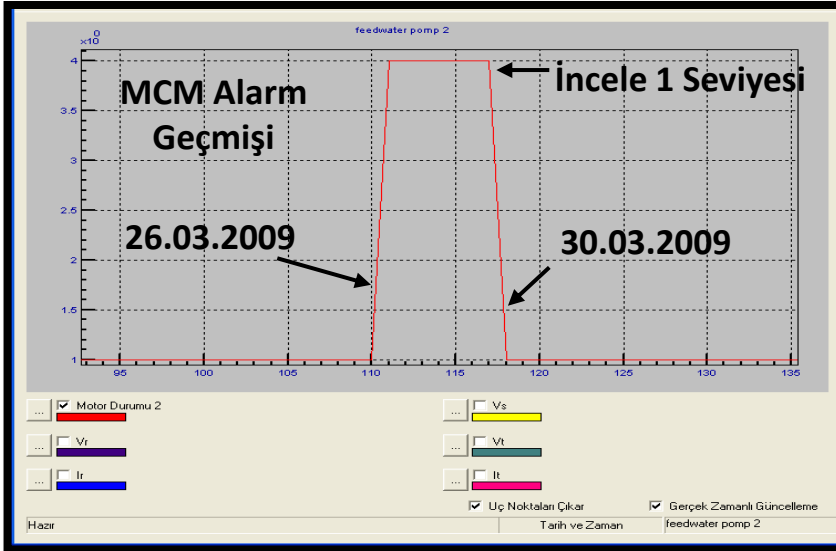
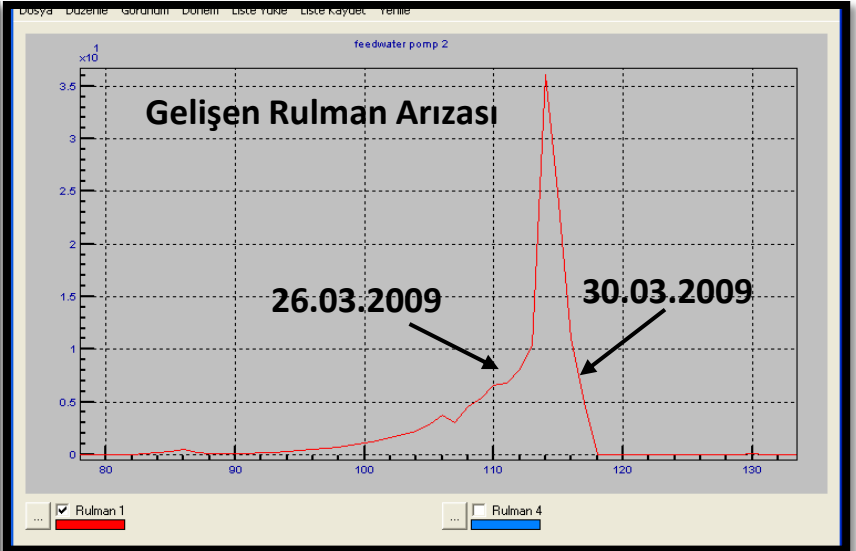
MCM gelişmekte olan rulman arızasını işaret ederek “İncele 1” alarmı vermektedir. Bakım ekibi incelemelerini yaparak MCM teşhisini doğrulayıp motor rulmanlarını değiştirmiştir. Bakımın ardından MCM artık alarm vermemiş ve böylece bakım operasyonunun doğruluğu da görülmüştür.

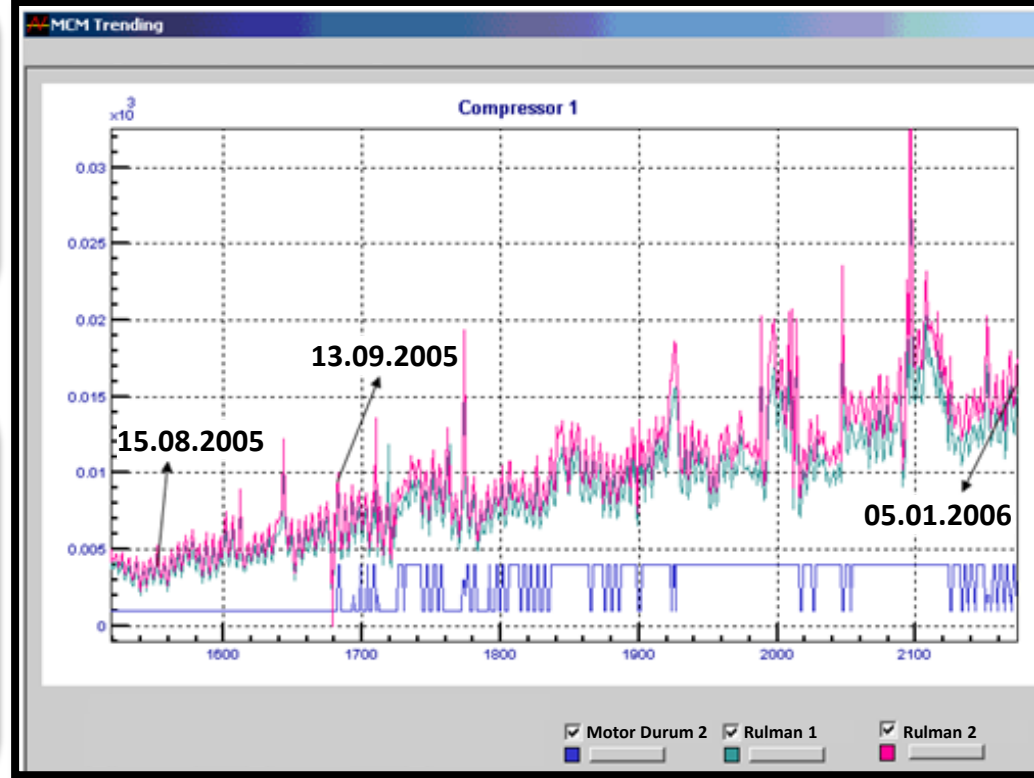
MCM, Eylül 2005 tarihi itibariyle rulman alarmı vermiştir. Ocak 2006 tarihine kadar alarm durumu izlenmiştir. Bakım yapıldığında MCM teşhisinin doğruluğu teyit edilerek rulmanlar değiştirilmiştir.

MCM parametre trendleri detaylı olarak incelendiğinde, rulman arızasının 13 Eylül 2005 tarihinden itibaren verildiği görülmüştür. Bu da MCM 'in gelişmekte olan arızaları henüz başlangıç aşamasında tespit edebileceğine çok iyi bir örnektir.

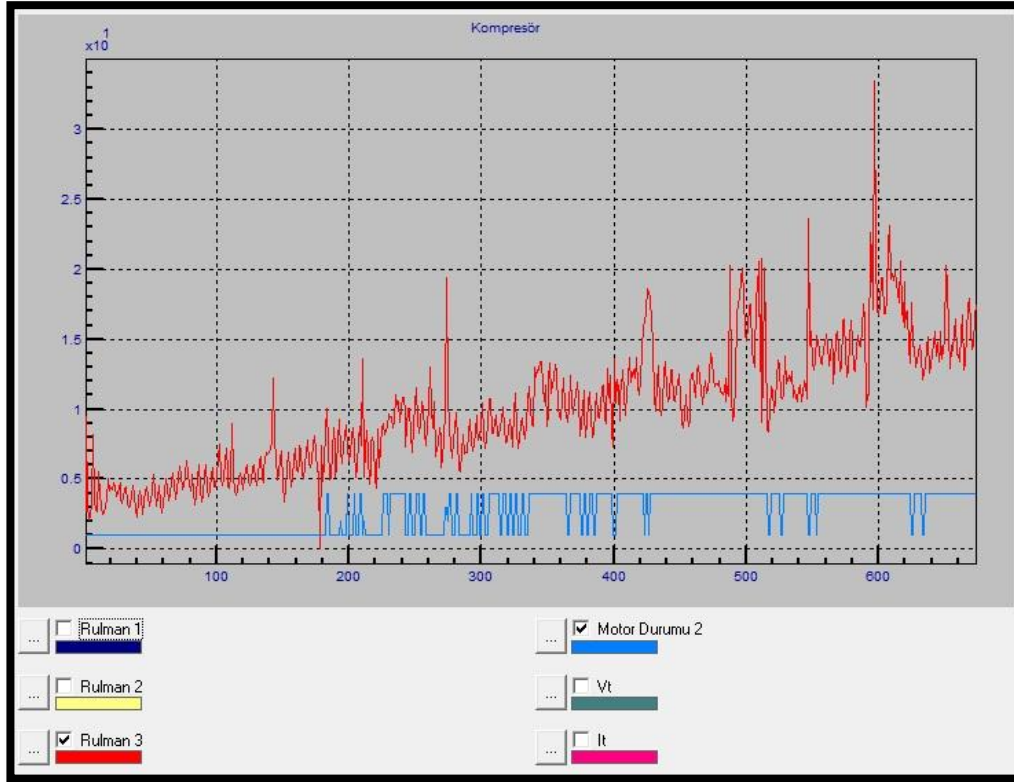
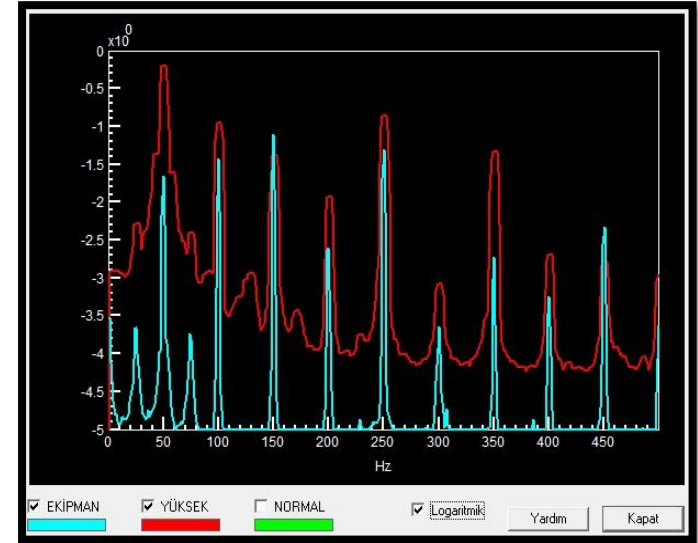
Rulman arızasının gelişimi

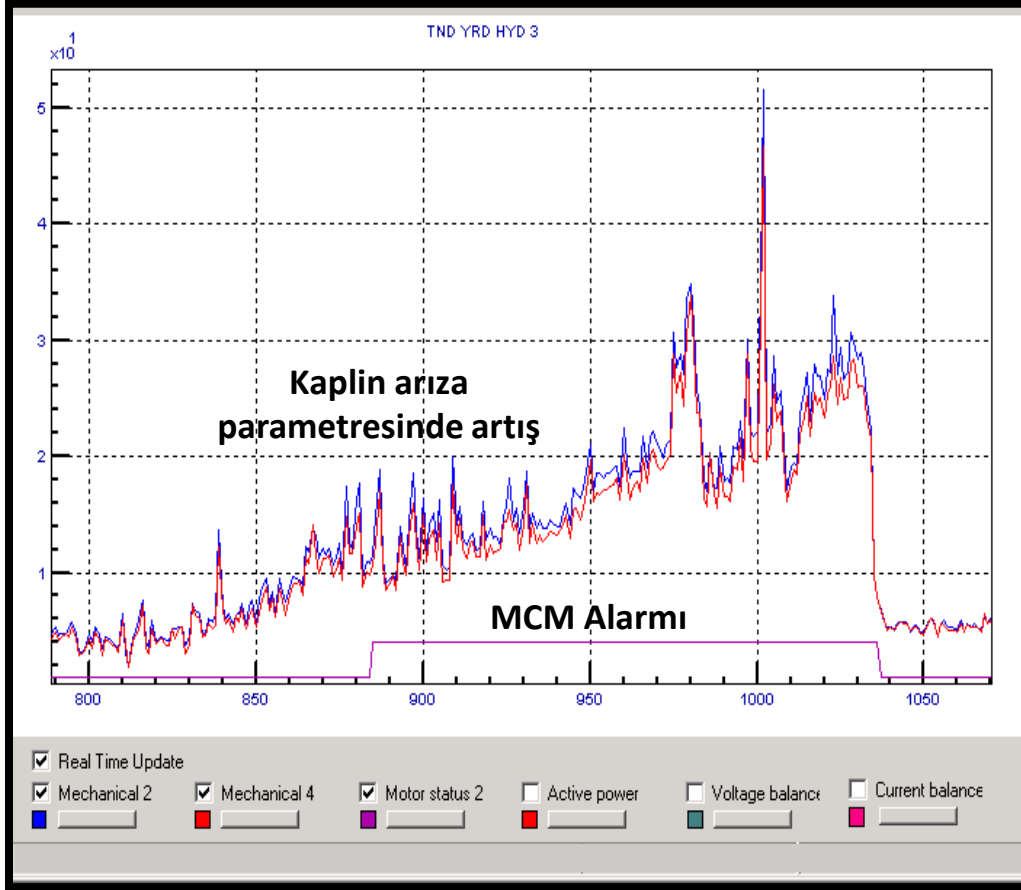
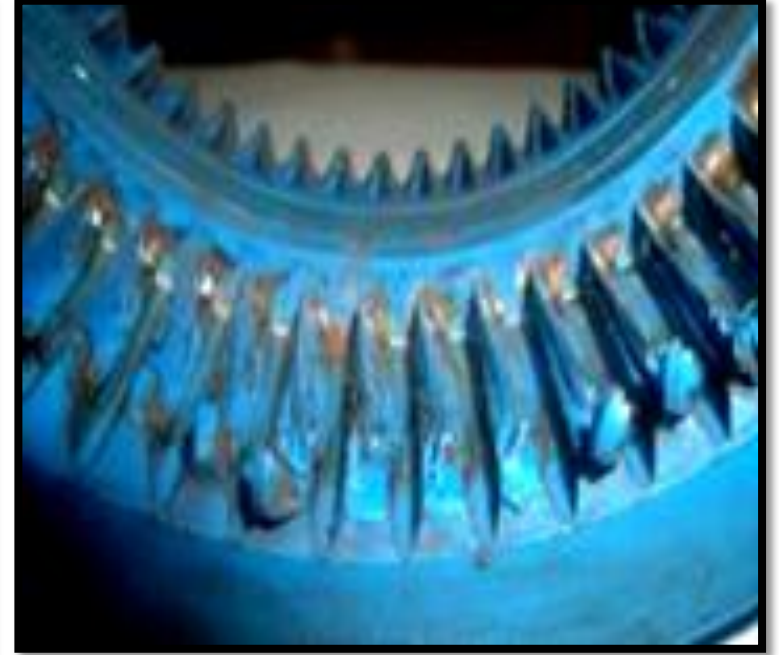
Kaplin arızası tespit edildi  
ve giderildi

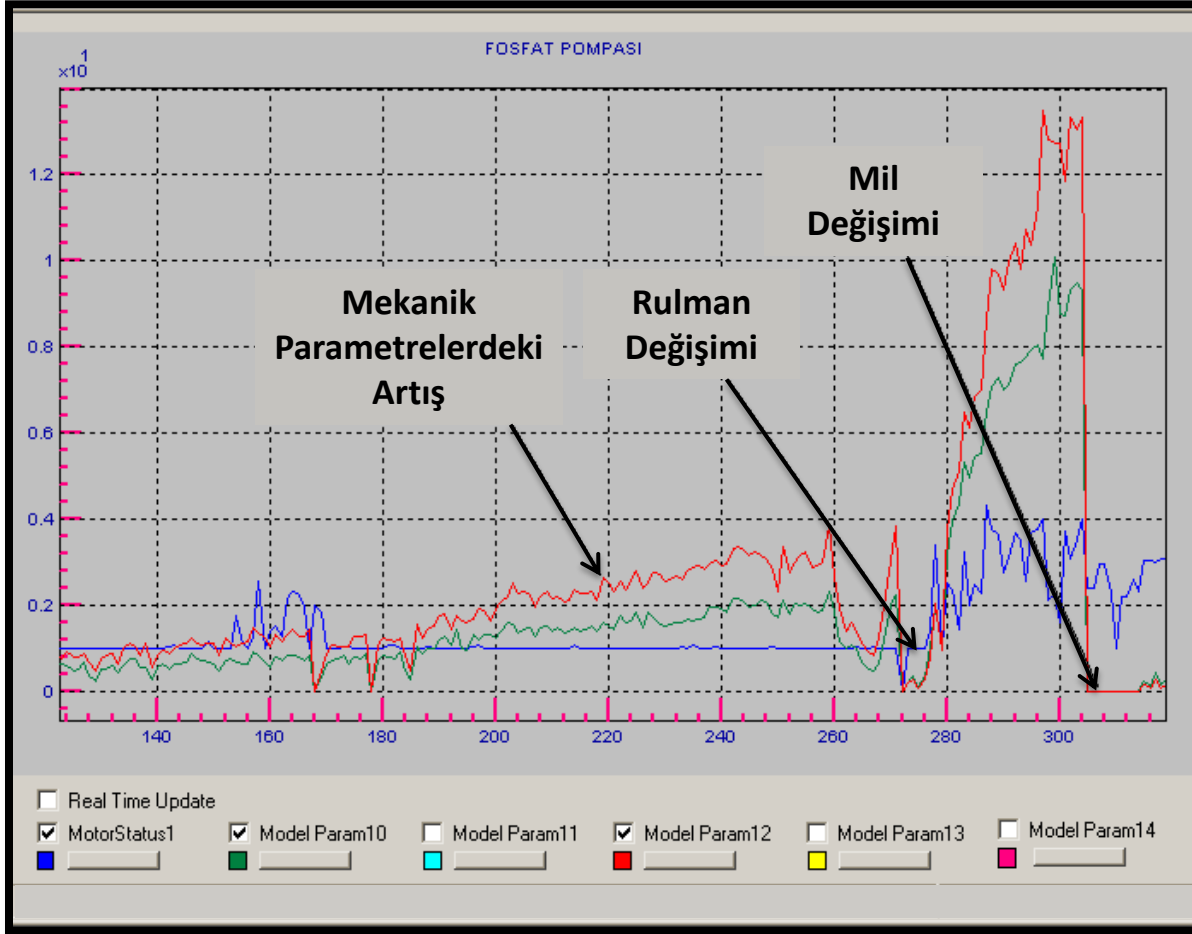
Rulman arızası tespit edildi ve aynı arıza sonradan kendini tekrar gösterdi. Detaylı analizde arızaya mil eğriliğinin sebep olduğu tespit edildi ve mil değiştirildi.

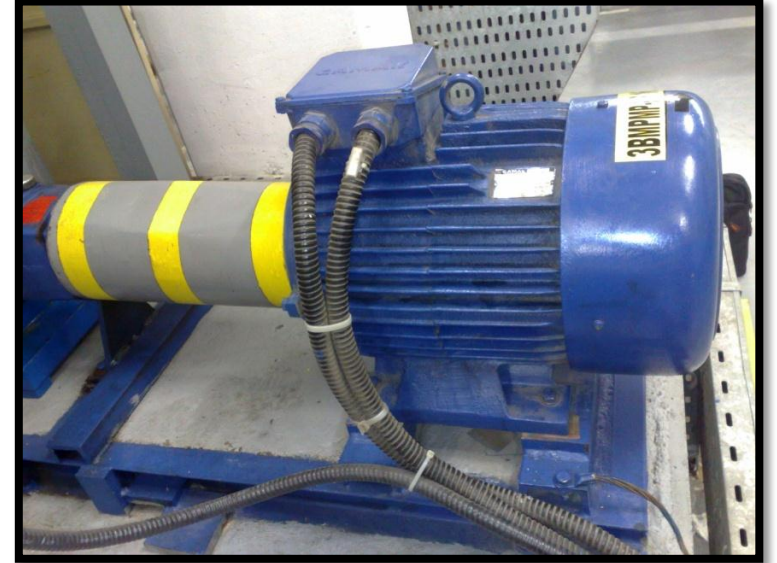
MCM 28 Mayıs 2010 tarihi itibari ile balanssızlık alarmı vermeye başladı. Bakım ekibi motoru inceleyerek balanssızlık problemini teyit etti

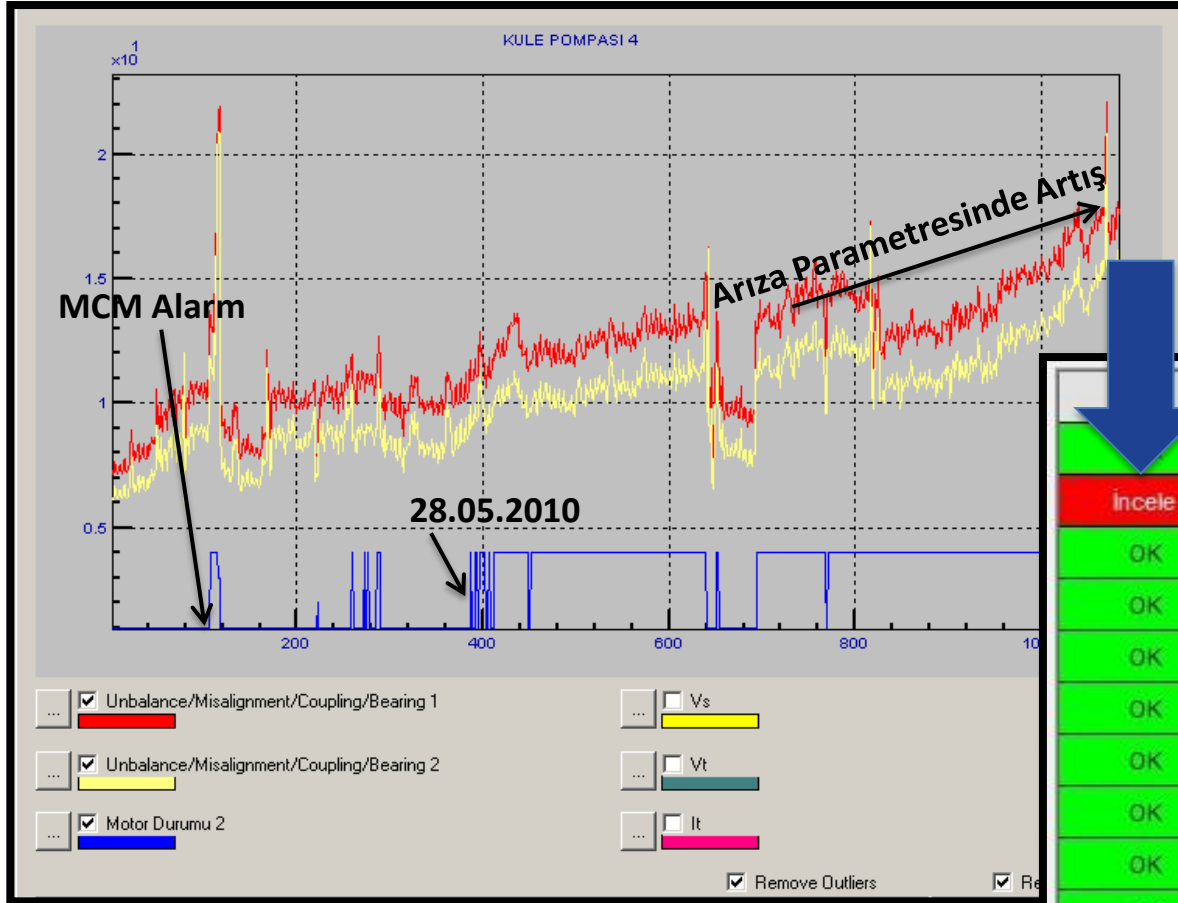
‘Balanssızlık’  
arızasının gelişimi ve  
‘Motor Durum 2’  
parametresi yanda  
görölmektedir

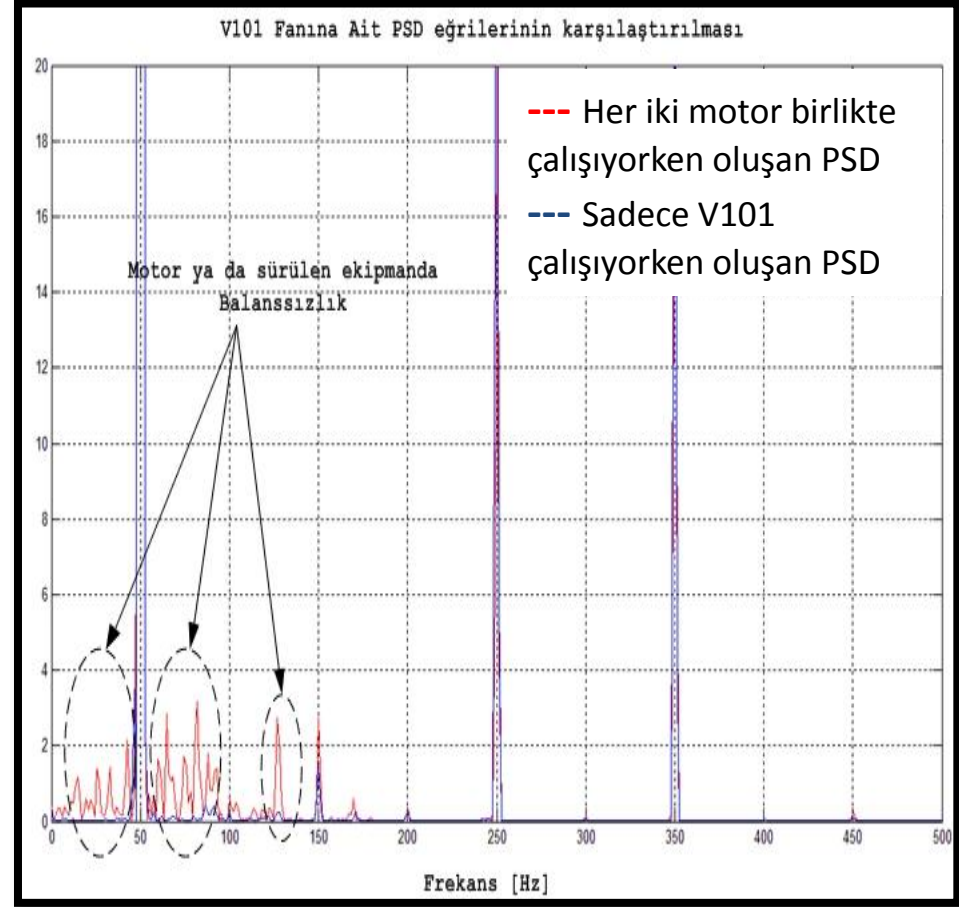
Detaylı incelemenin sonucunda, izlenen fanın aynı havalandırma kanalında bulunan bir başka fanla birlikte çalıştığı zaman bu problemin ortaya çıktığı görülmüştür

İki motorun birlikte çalıştırıldığında hava akımında türbülansa sebep olduğu tespit edilmiştir.

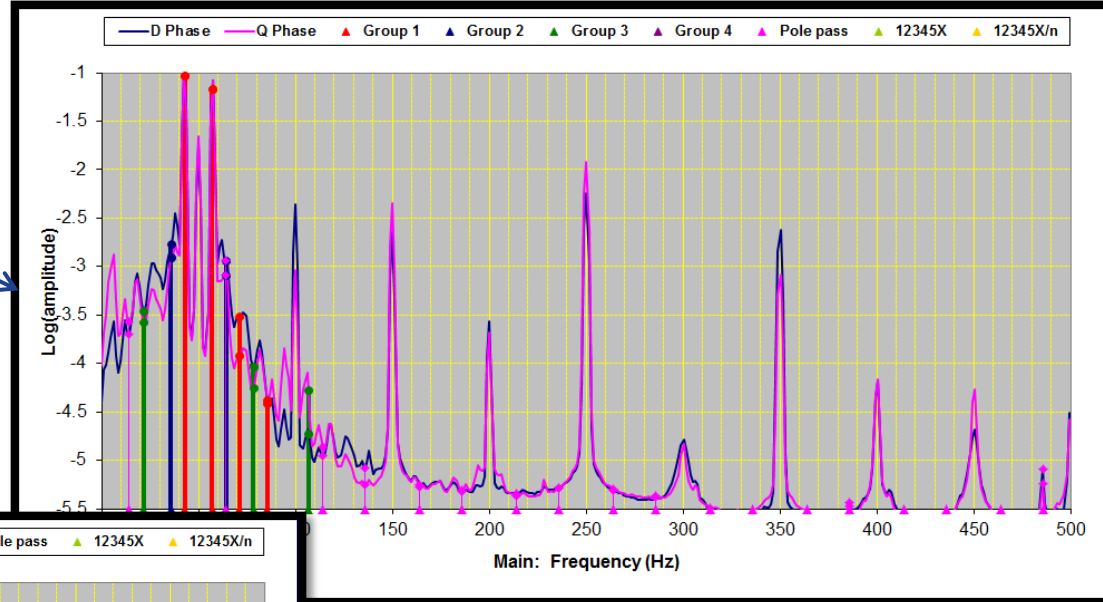
Haziran 2010 da alınan  
Güç Spektrum  
Yoğunluğu grafiğinde  
vana arızası kaynaklı  
yan bantlar  
görölmektedir

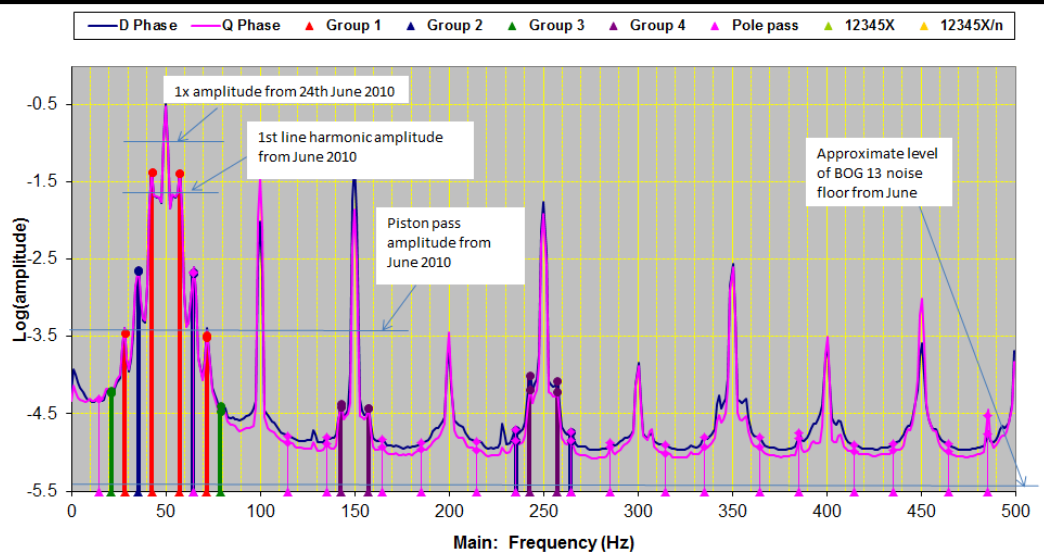
Ekim 2010 tarihi itibari ile  
yani yapılan bakım çalışması  
sonrasında bu yan bantların  
kaybolduğu görölmektedir
