# MCM Vaka Analizleri

2013

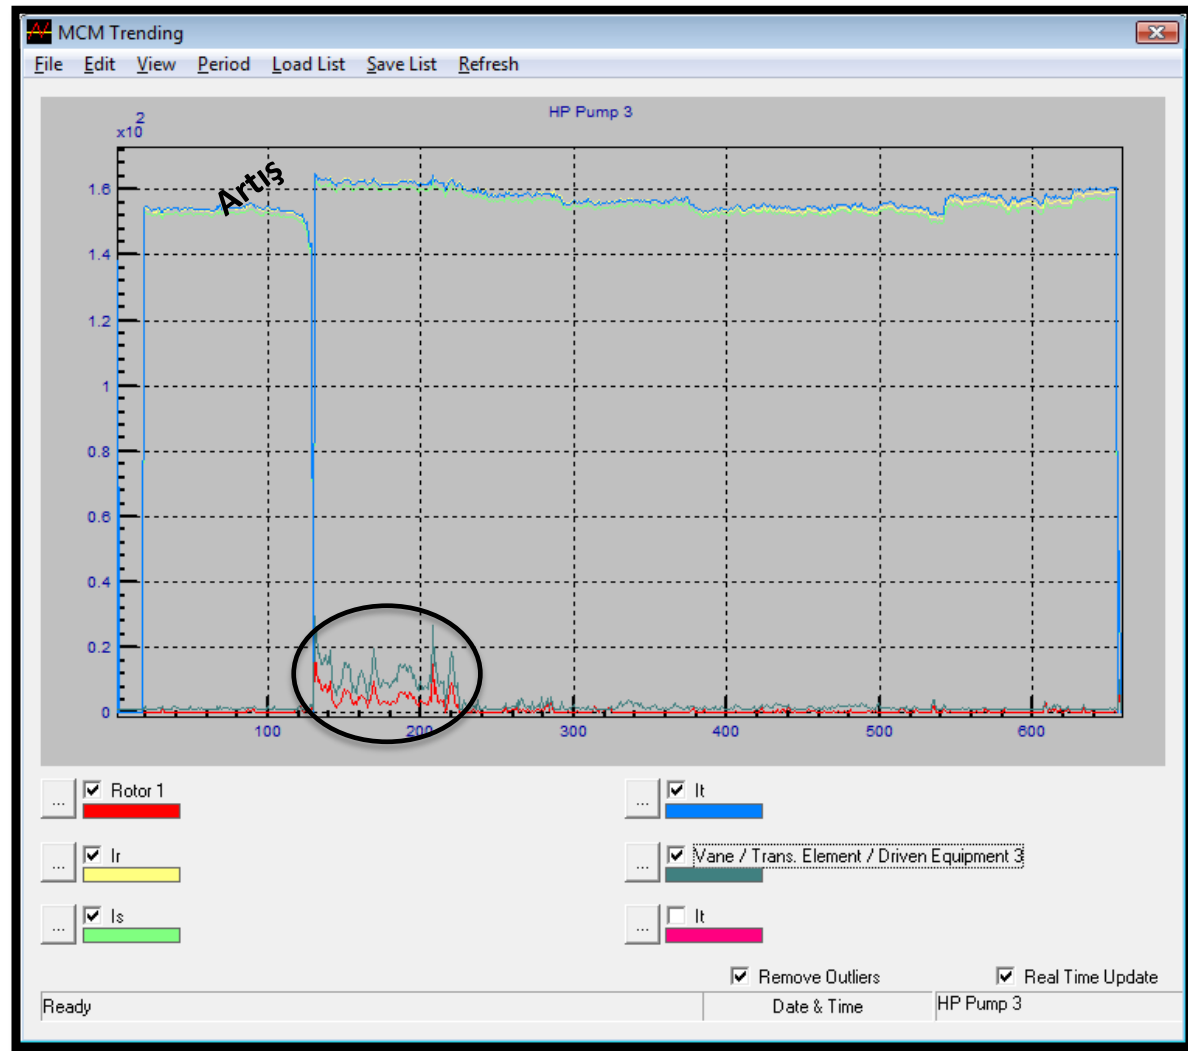
MCM verileri incelendiğinde motorun sürdüğü yük arttığında, maruz kaldığı sürtünme enerjisinde de büyük bir artış olduğu görülmektedir.

Bunun sebebi araştırıldığında, mil yataklarındaki en ufak bir hareketin milde aşınmaya ve eğrilğe sebep olduğu görülmüştür.

Pompa sökülerek incelendiğinde bunun bir tasarım hatası olduğu görülerek düzeltilmesi sağlanmıştır.

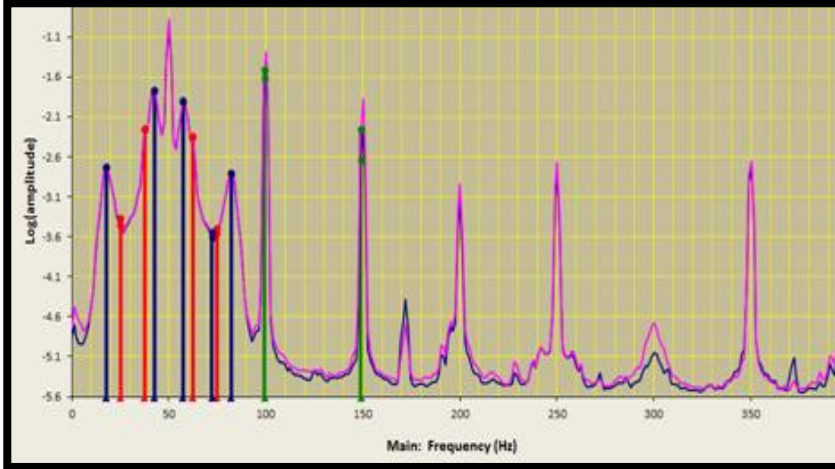
MCM Eylül 2010 tarihinde “Yükü izle” alarmı vermeye başlıyor

Güç Spektrum Yoğunluğu grafiğinde de bu sürtünme kaynaklı problemler görülebilmektedir.

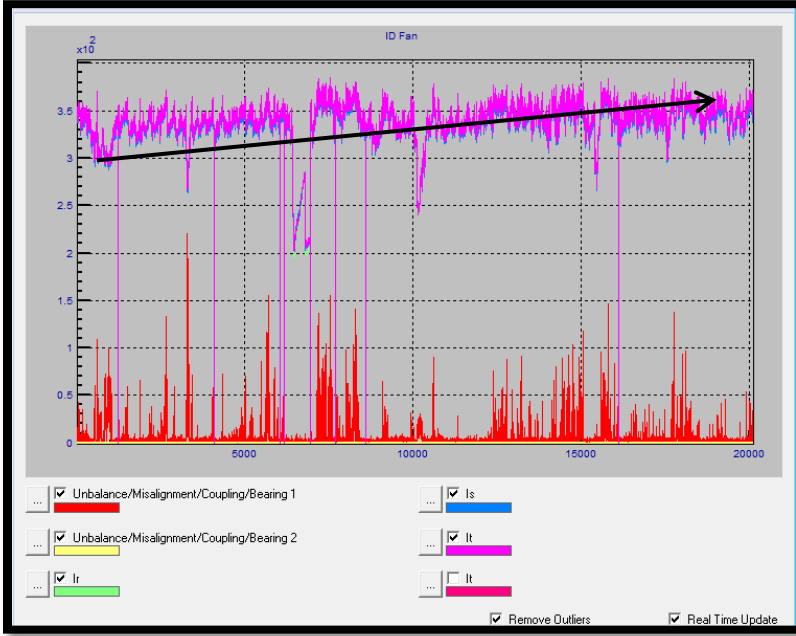
Akım grafiğindeki artış trendi yanda görülmektedir. Bu artış, filtrede tıkanıklık olduğunu ve çalışma koşullarının zorlaştığına işaret eder.

Akımdaki bu değişimler aynı zamanda motor üzerinde titreşim etkisi yaratmaktadır.

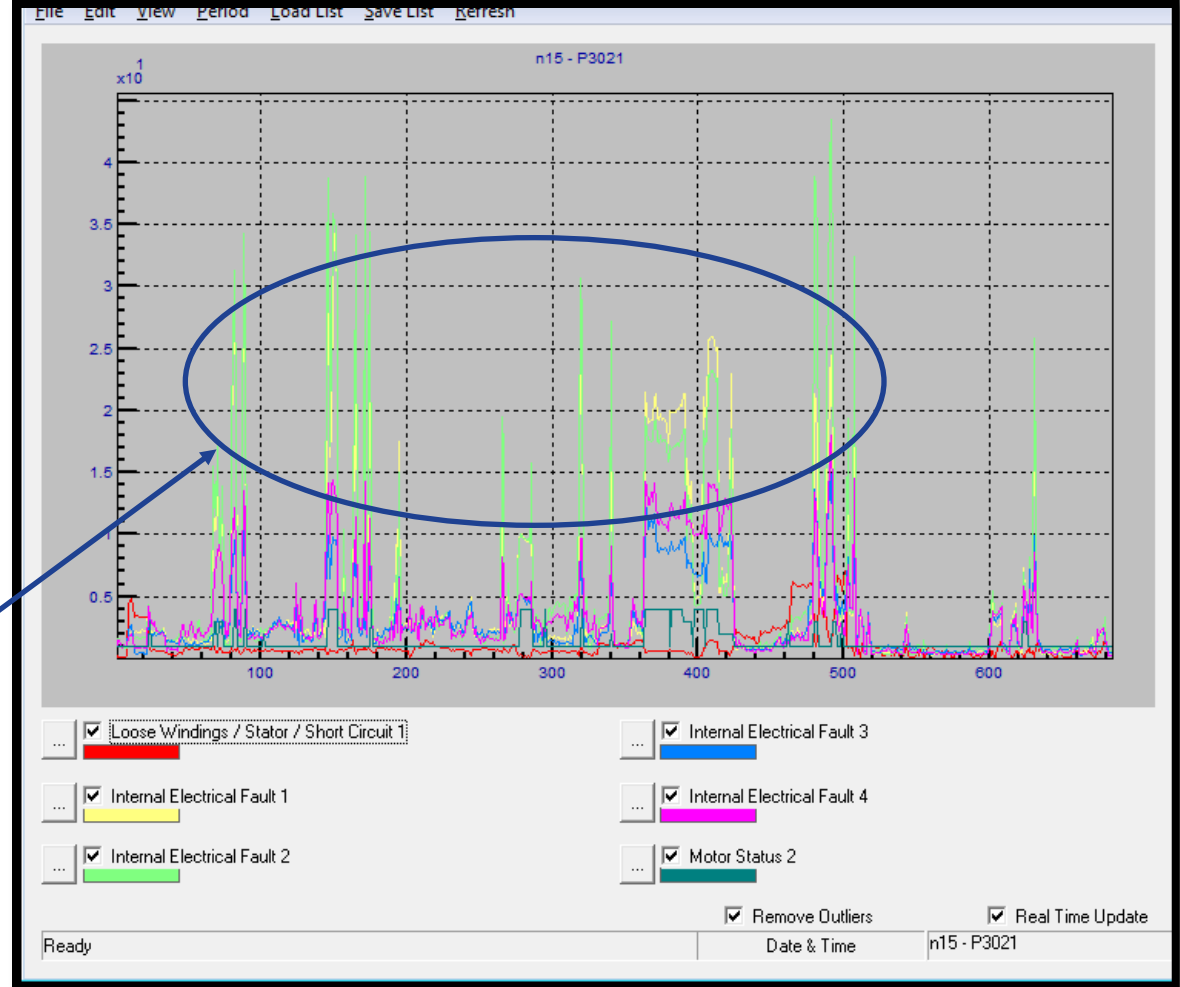
MCM tarafından verilen alarmlar ve arıza parametrelerindeki artışlar motorda bir problem olduğuna işaret etmektedir.

“Dahili Elektriksel Arıza” parametrelerinde görülen artışlar

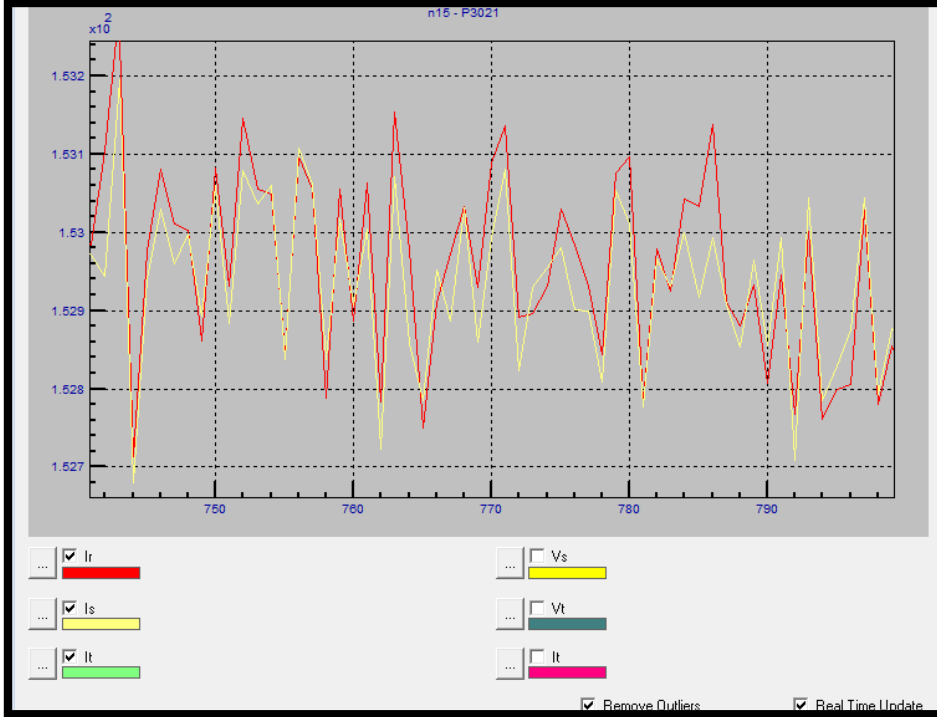
R ve S fazları taşıdıkları akım değerlerine göre sık sık yer değiştirmektedirler ki bu da fazlar arasında bir problem olduğuna işaret etmektedir.

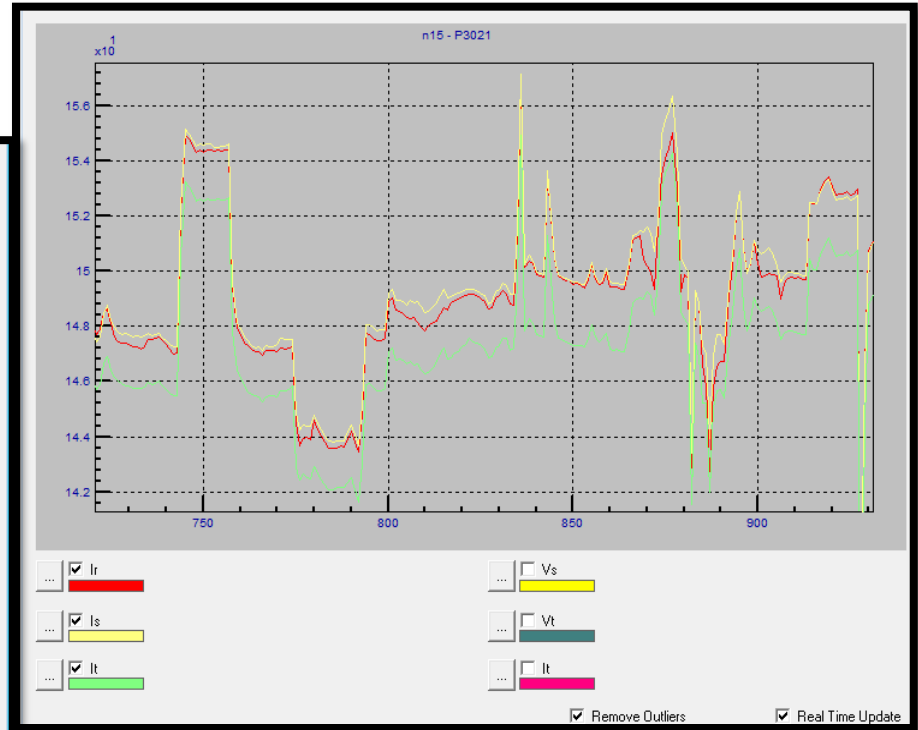
Üç faz akım grafiği dengesiz bir trendde sahiptir

Trendler, fazlar arasında büyük miktarda orantısızlık olduğunu göstermektedir. MCM alarmları ile de stator sargılarında problem olduğu teyit edilmiştir.

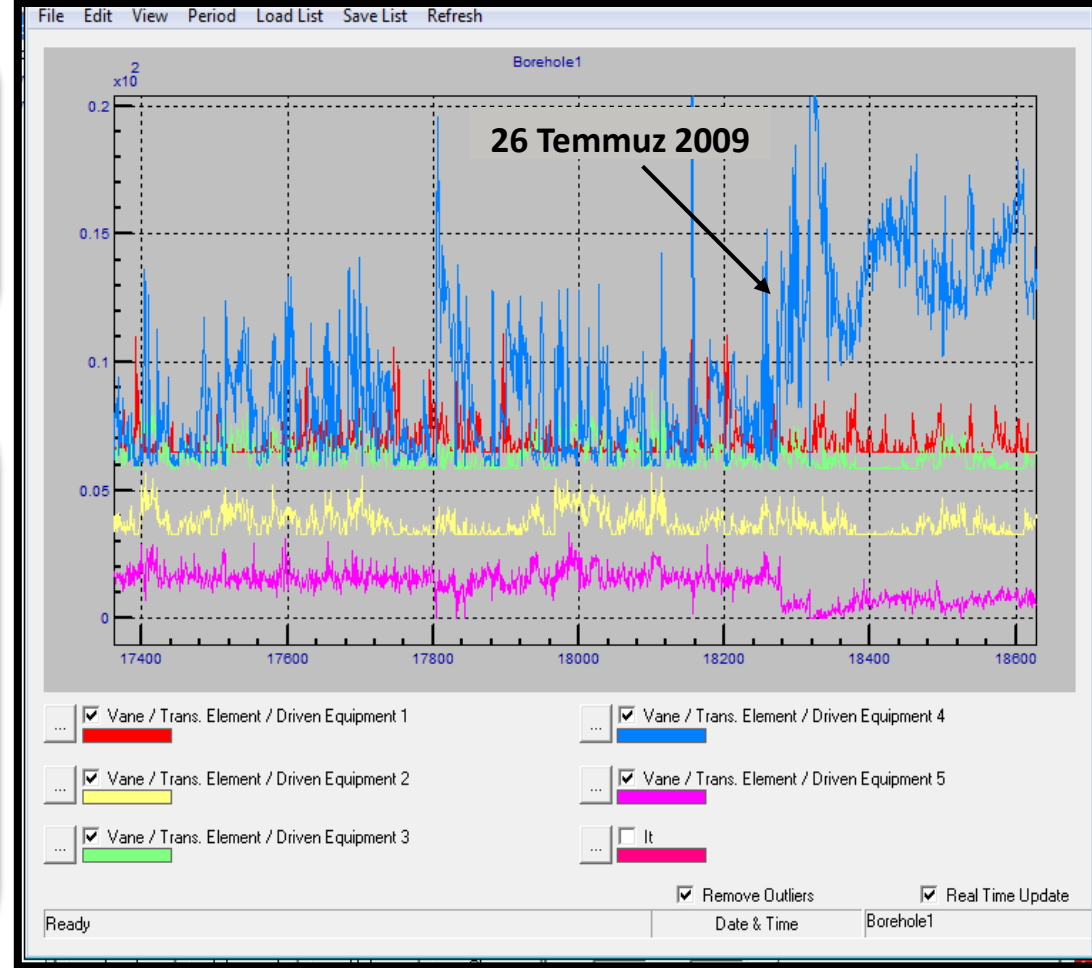
MCM 5 Mayıs 2009 tarihinden itibaren “Aktarma Elemanı / Sürülen Ekipman ” problemi uyarısı vermektedir

Arıza seviyesi giderek arttığı için müşteriye en kısa zamanda bakım yaptırması tavsiye edildi. Lakin müşteri bakımı bir hafta ertelemek zorunda kaldı. Sonunda, planlanan bakım zamanından iki gün önce pompa arızalandı.

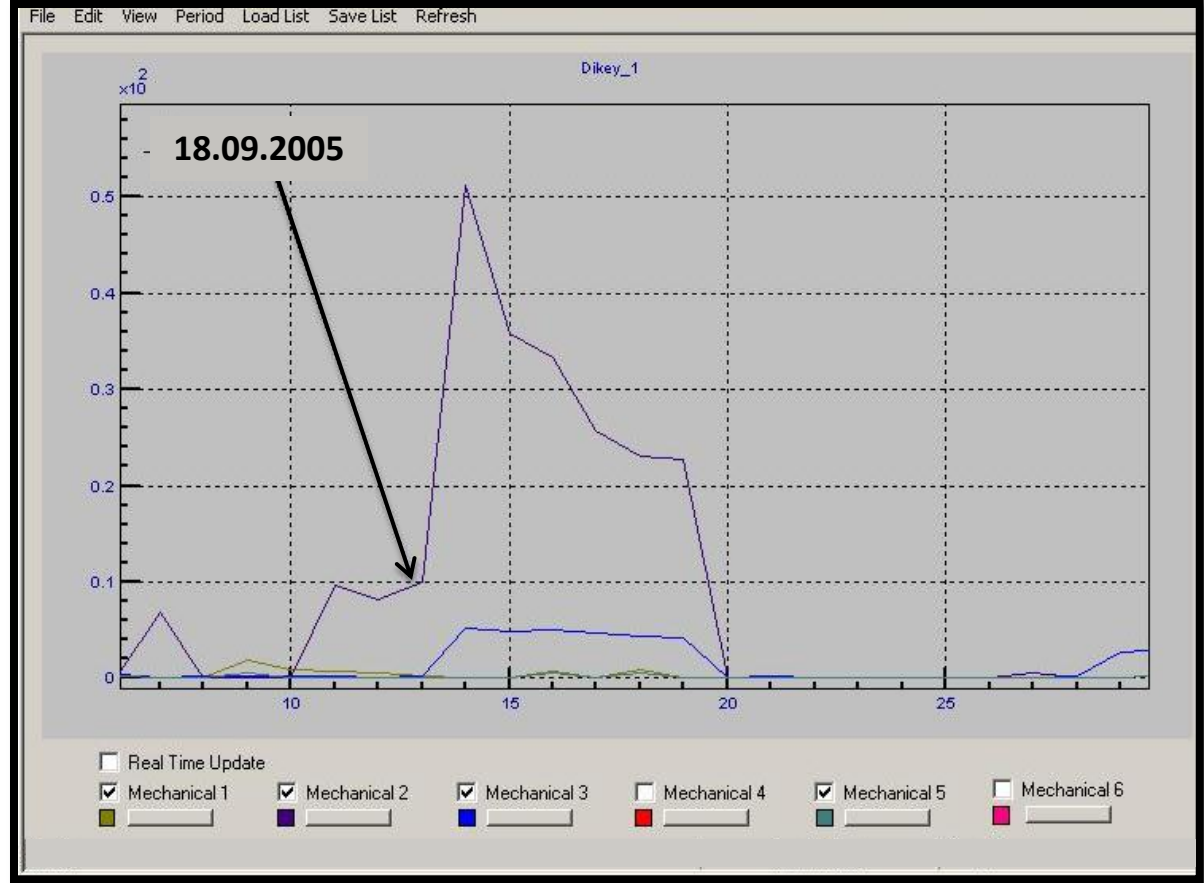
Kontrol vanası arızası  
tespit edildi ve düzeltildi

Bakım operasyonunun  
doğruluğu MCM trendleri  
üzerinden görülmüş  
olundu

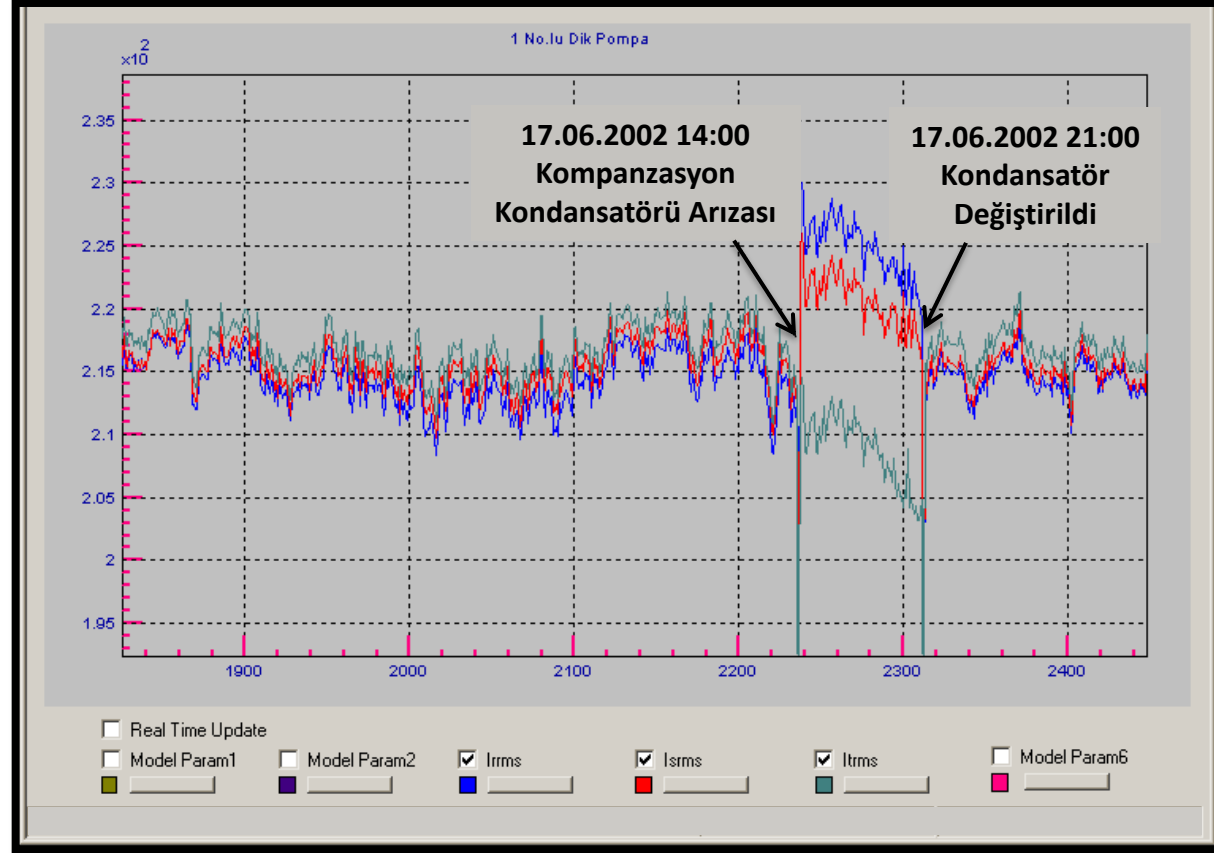
Bakım ekibi alarmı görüp  
incelemelerini yapıyorlar

Güç Kompanzasyon  
kondansatörü arızasını  
tespit edip kondansatörü  
değiştiriyorlar

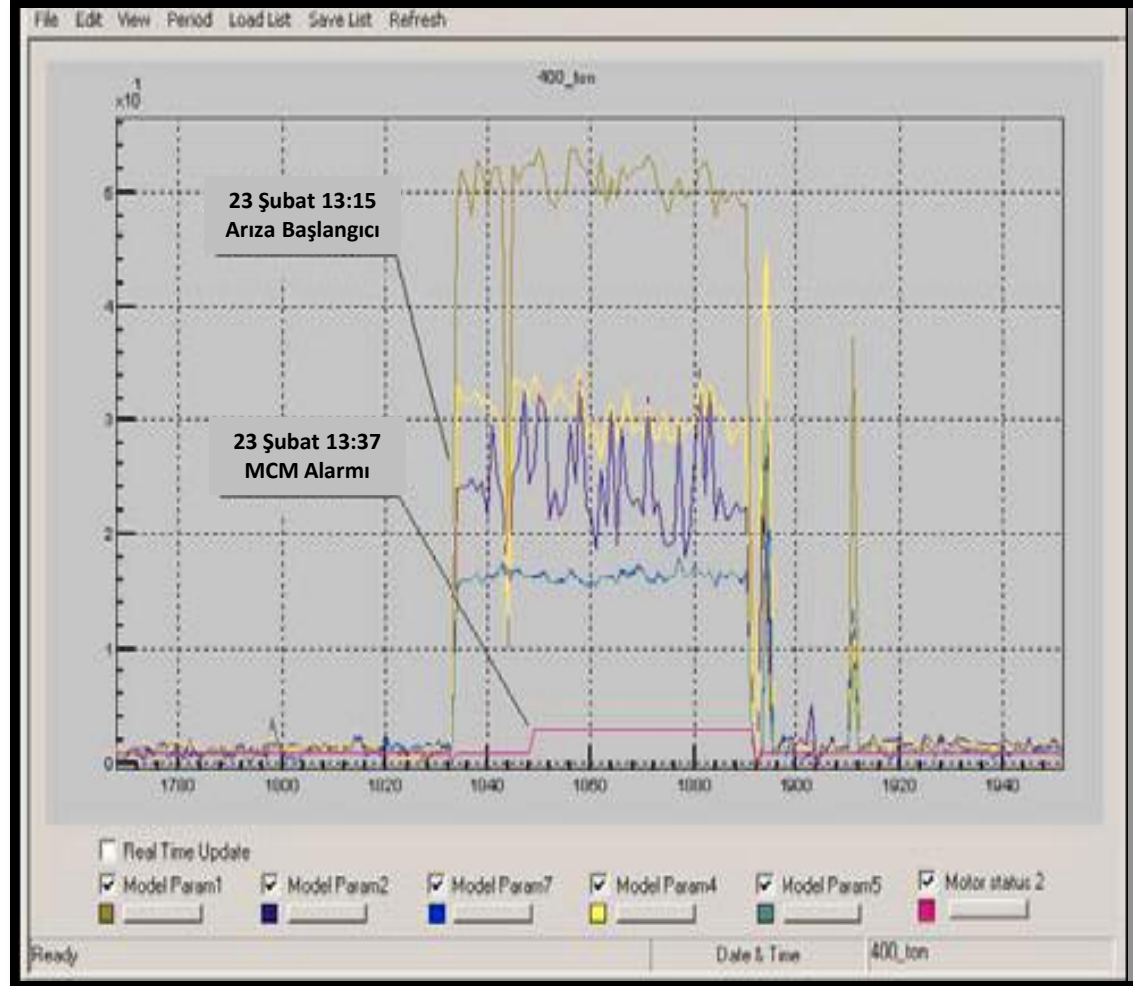
MCM 23 Şubat tarihinde “Şebekeyi İzle” alarmı veriyor. Bakım ekibi incelemelerini yaptığı sırada kontaktörlerden birinin arızalı olduğunu görüyorlar. Kontaktör yenisi ile değiştirildiğinde problem çözülüyor ve MCM uyarı vermeyi kesiyor.

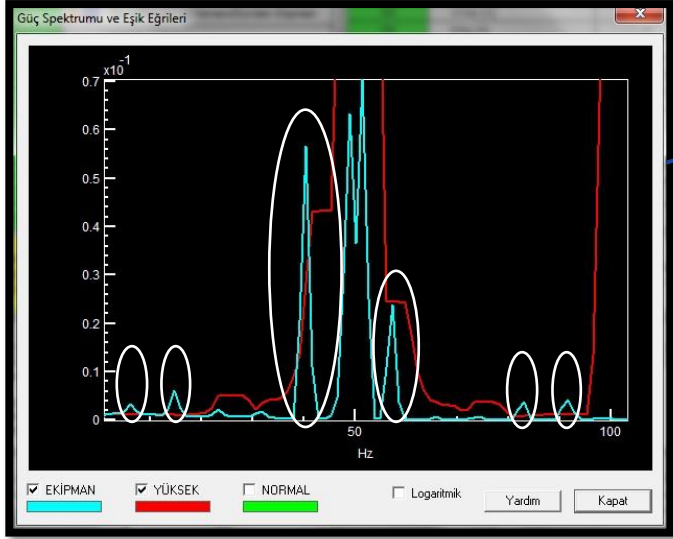
MCM, öğrenme periyodu sonrasında var olan arızaları işaret etmektedir

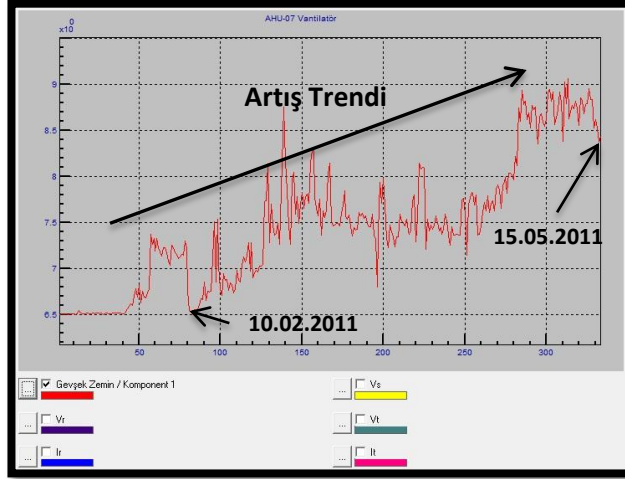
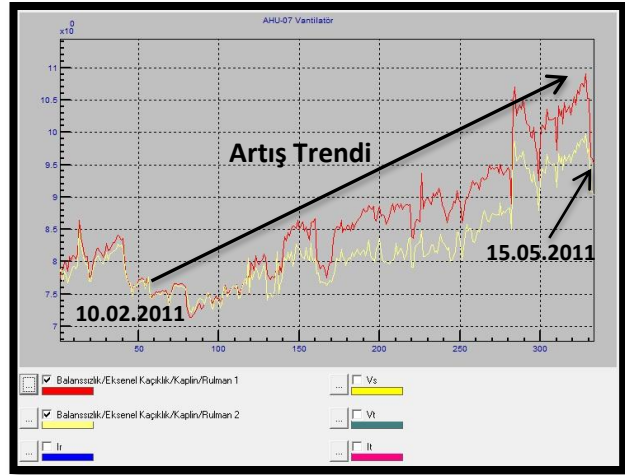
MCM 30 Nisan 2011 tarihinden itibaren  
“İncele 1” alarmı veriyor
