# MCM Vaka Analizleri

2013

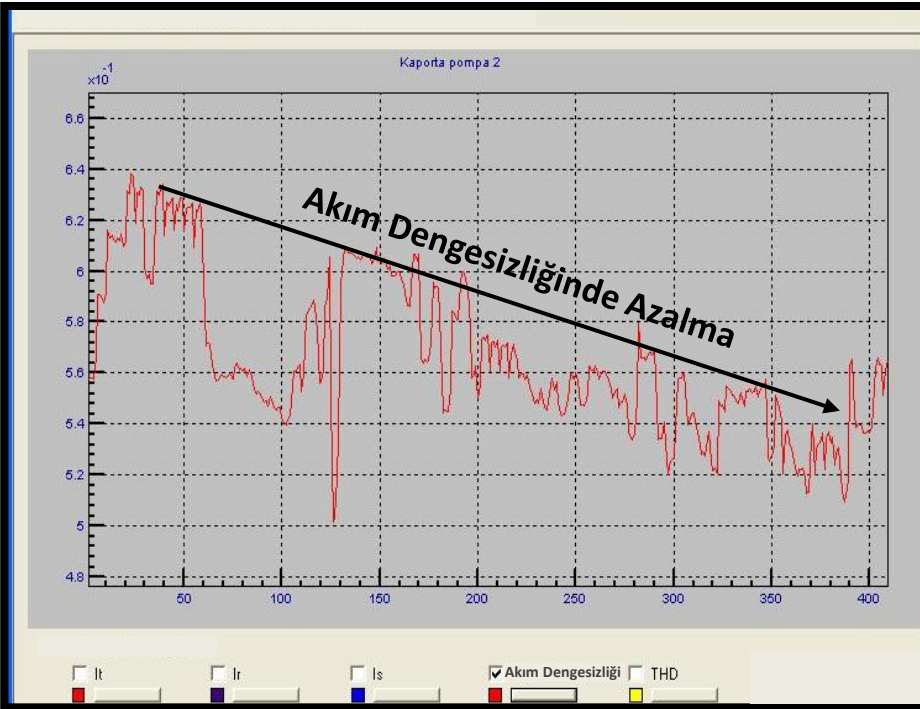
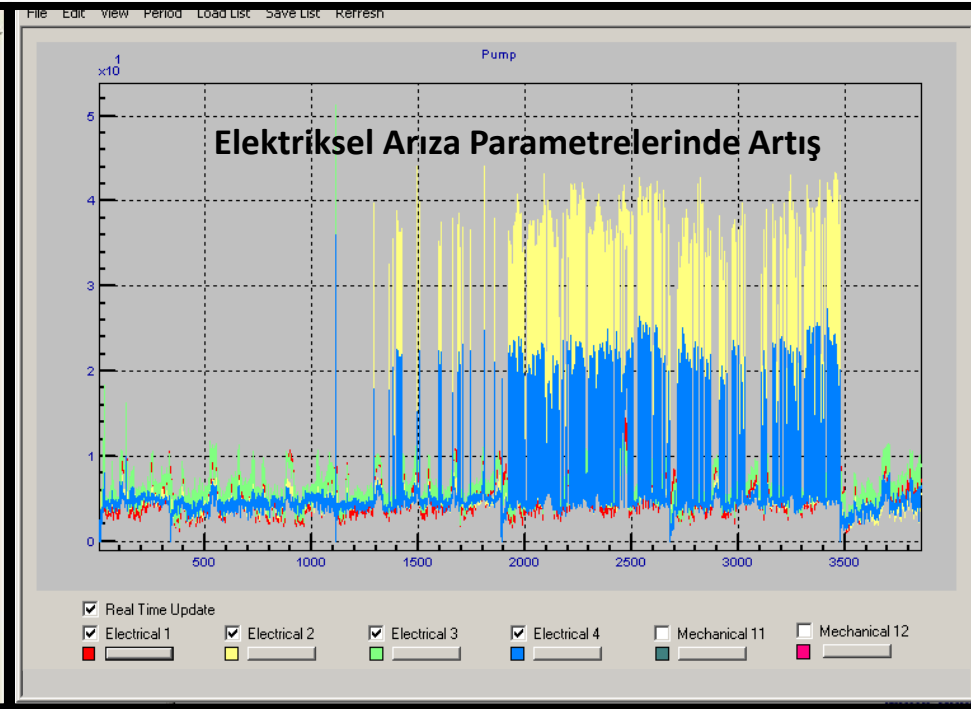
**Firma:** Otomobil Üreticisi (A)  
**Arıza:** Stator İzolasyon Arızası

MCM alarm vererek  
gelişen bir elektrik arızası  
olduğunu bildirdi. Termal  
kamera sonuçları da  
MCM 'i doğruladı.  
Pompa motoru  
değiştirildi

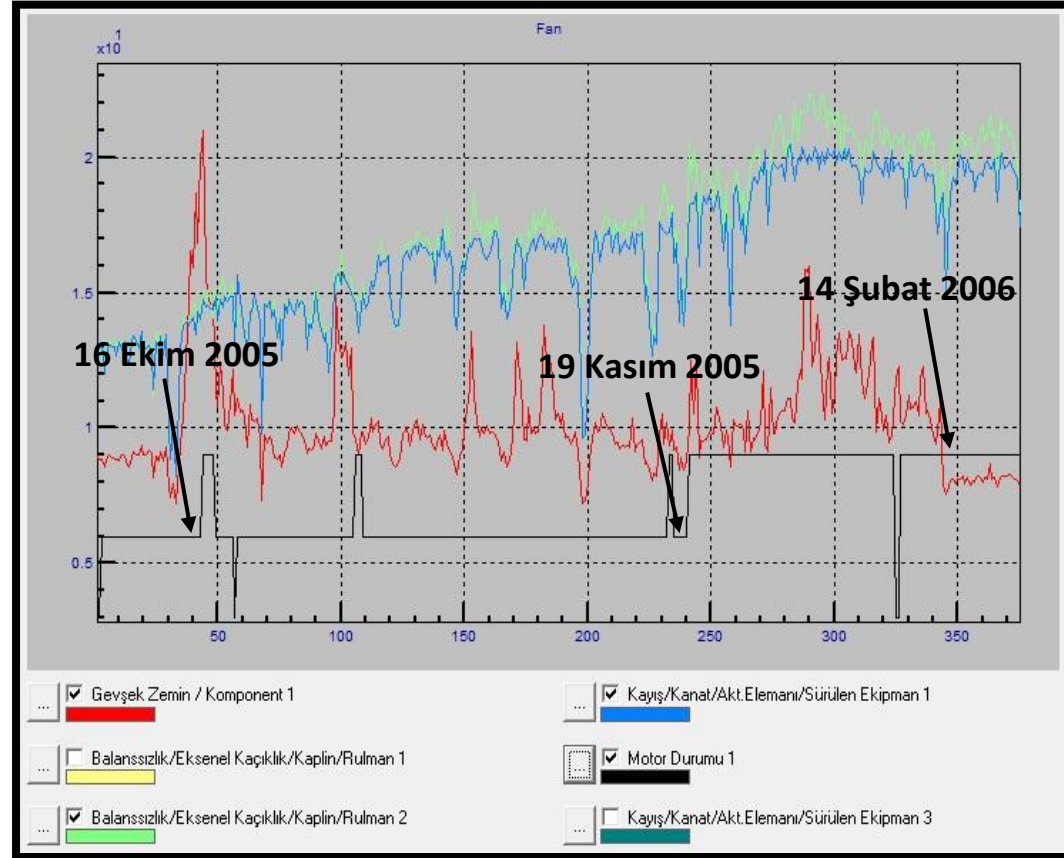
**Firma:** Otomobil Üreticisi (A)  
**Arıza:** Zemin Gevşekliği

MCM ilk olarak 16 Ekim 2005 tarihinde gevşeklik alarmı vermiştir. Lakin herhangi bir müdahalede bulunmamıştır.

Aynı alarm 19 Kasım 2005 tarihinden itibaren sürekli olarak görülmektedir. Yapılan kontroller sonucunda gevşek cıvata tespit edilip 14 Şubat 2006 tarihinde sağlamlaştırılmıştır.

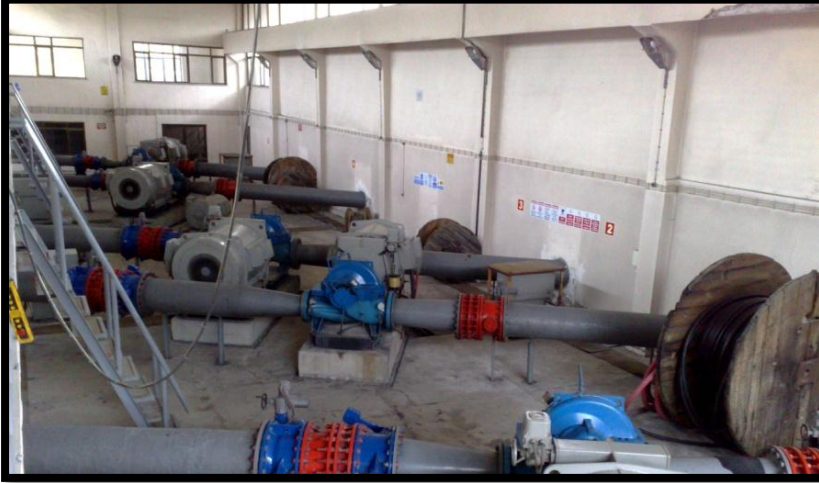
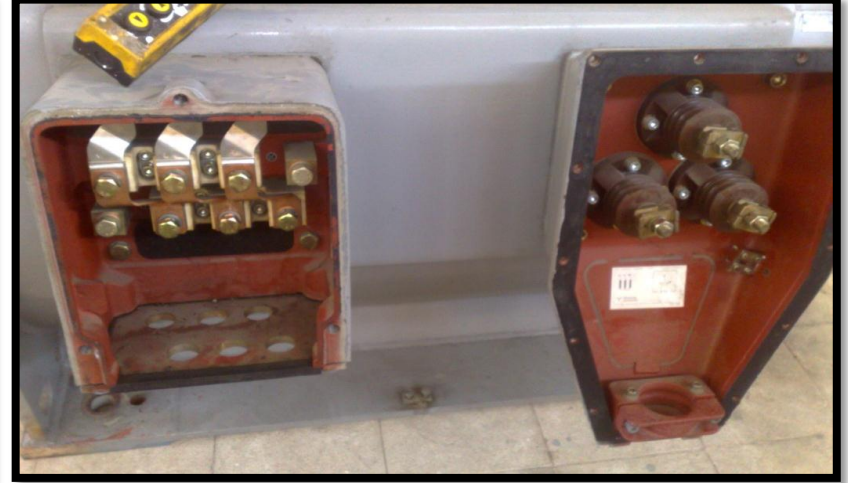
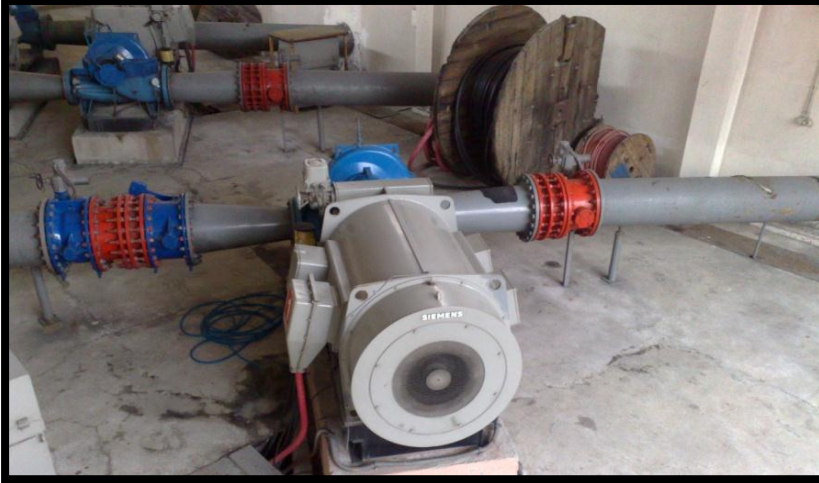
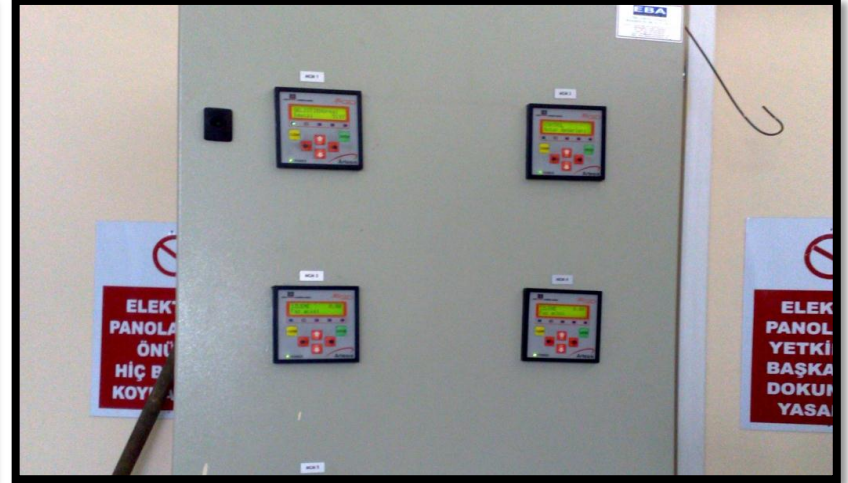
Firma: Su Dağıtım (A)  
Arıza: Zemin Gevşekliği & Balanssızlık

Zemin  
Gevşekliđi  
Problemi

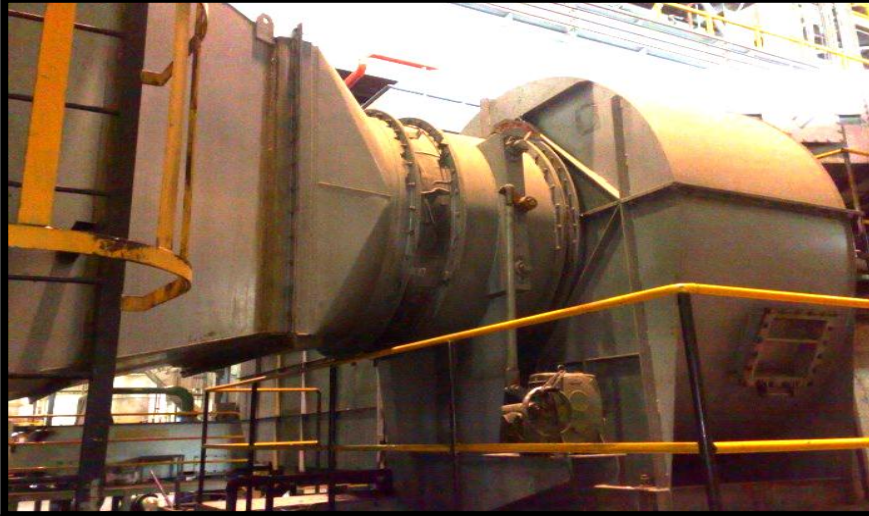
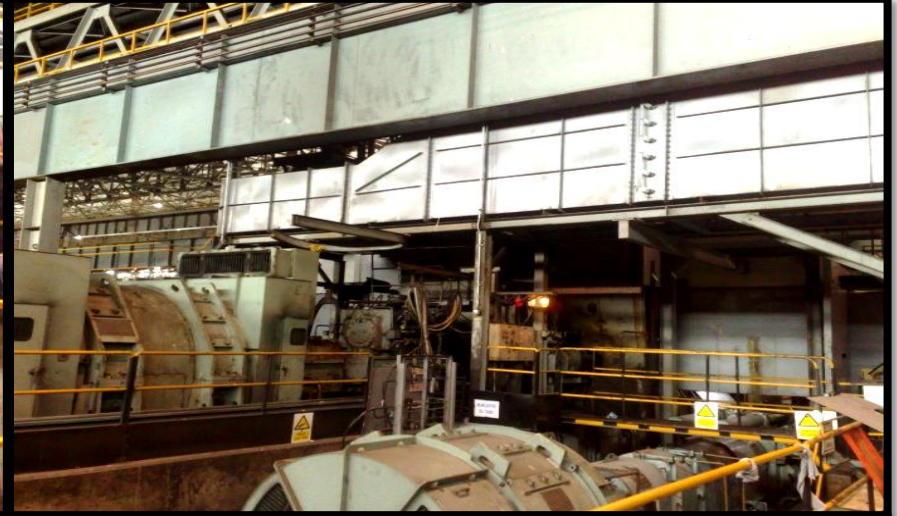
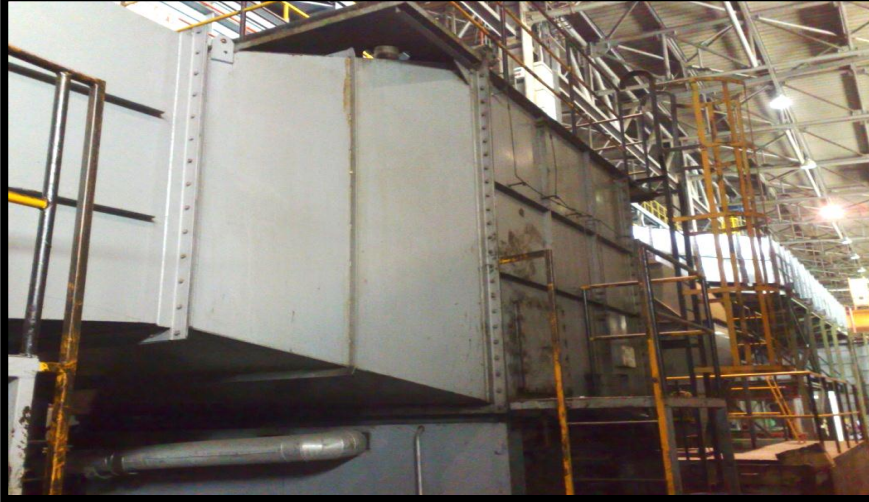
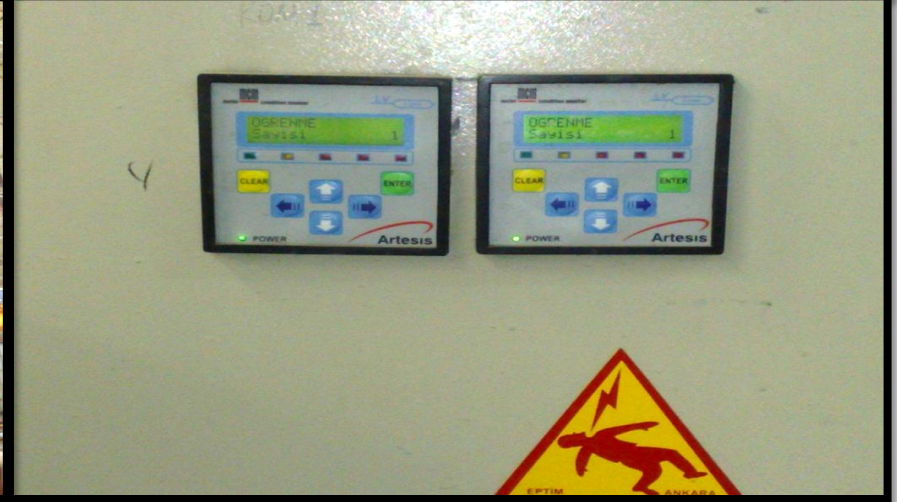
Arıza: Filtre Tıkanıklığı

Bu fan, toz yüklü havayı filtre aracılığıyla fabrika dışına vermektedir.

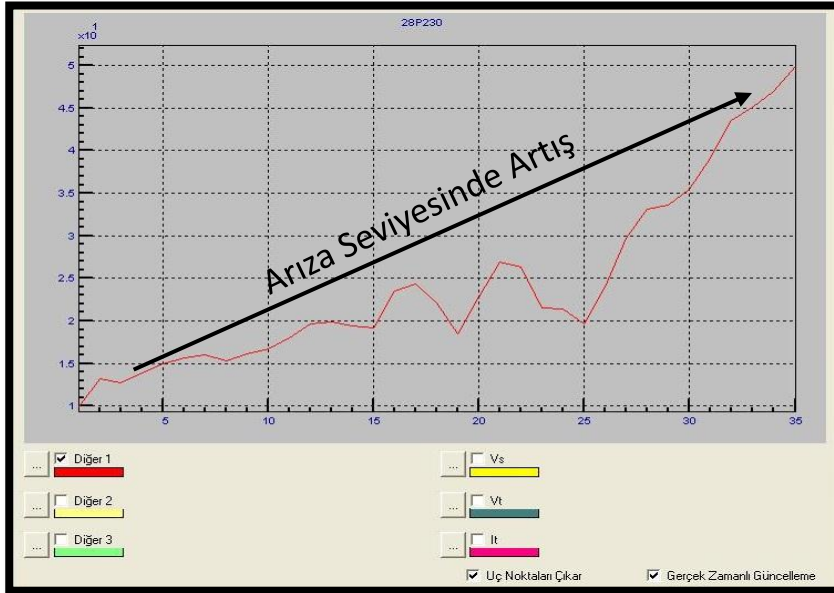
**Teşhis Penceresi**

Arıza: Kaviteasyon

MCM, öğrenme periyodunun bitiminin hemen ardından, kaviteasyon arızası ile ilgili “Diğer” arıza parametresi üzerinden alarm vermiştir.

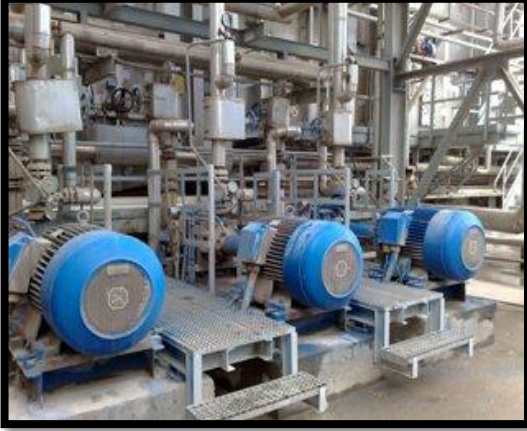
**Firma:** Enerji Üretim (A)  
**Arıza:** Rulman

MCM gelişmekte olan rulman arızasını işaret ederek “İncele 1” alarmı vermektedir. Bakım ekibi incelemelerini yaparak MCM teşhisini doğrulayıp motor rulmanlarını değiştirmiştir. Bakımın ardından MCM artık alarm vermemiş ve böylece bakım operasyonunun doğruluğu da görülmüştür.

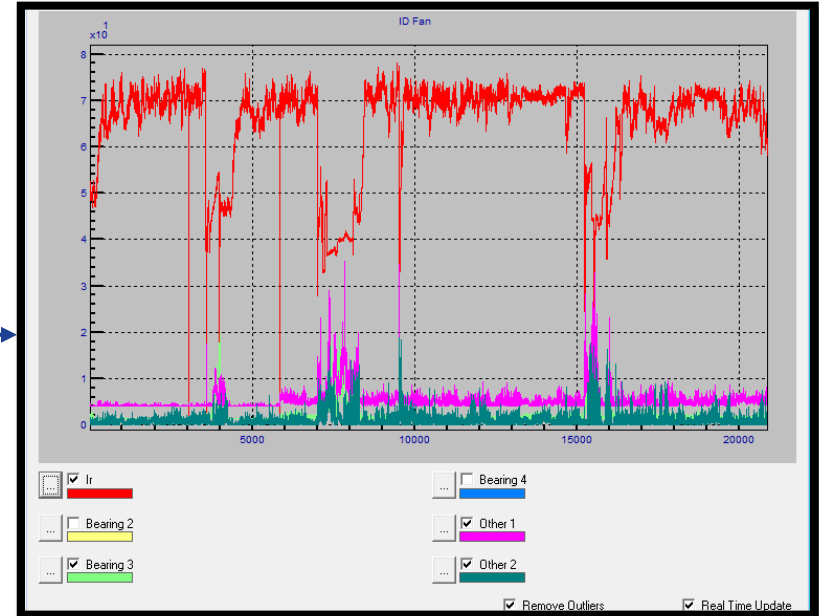
Akım grafiğindeki artış trendi yanda görülmektedir. Bu artış, filtrede tıkanıklık olduğunu ve çalışma koşullarının zorlaştığına işaret eder.

Akımdaki bu değişimler aynı zamanda motor üzerinde titreşim etkisi yaratmaktadır.
